# Aftonfalken 1 – porgasundersökning

Kontroll av föroreningsituationen  
i porgas under befintlig byggnad

*Komplettering till tidigare utförda miljötekniska  
undersökningar inför rivning och planändring*

**Uppdrag:** Aftonfalken 1  
**Uppdragsnummer:** 30014396  
**Kund:** Nivika Fastigheter AB  
**Ver:** 1  
**Datum:** 2021-12-20  
**Upprättad av:** Louise Johansson  
**Kontrollerad av:** Johan Rosdahl  
**Dokumentreferens:** \\sejkgfs003\projekt\22233\12708822\_aftonfalken\_1\_värnamo\0004\_kontroll\_leverans\zz\_43\_leverans\miljö\report aftonfalken porgas 2022-01-26.docx

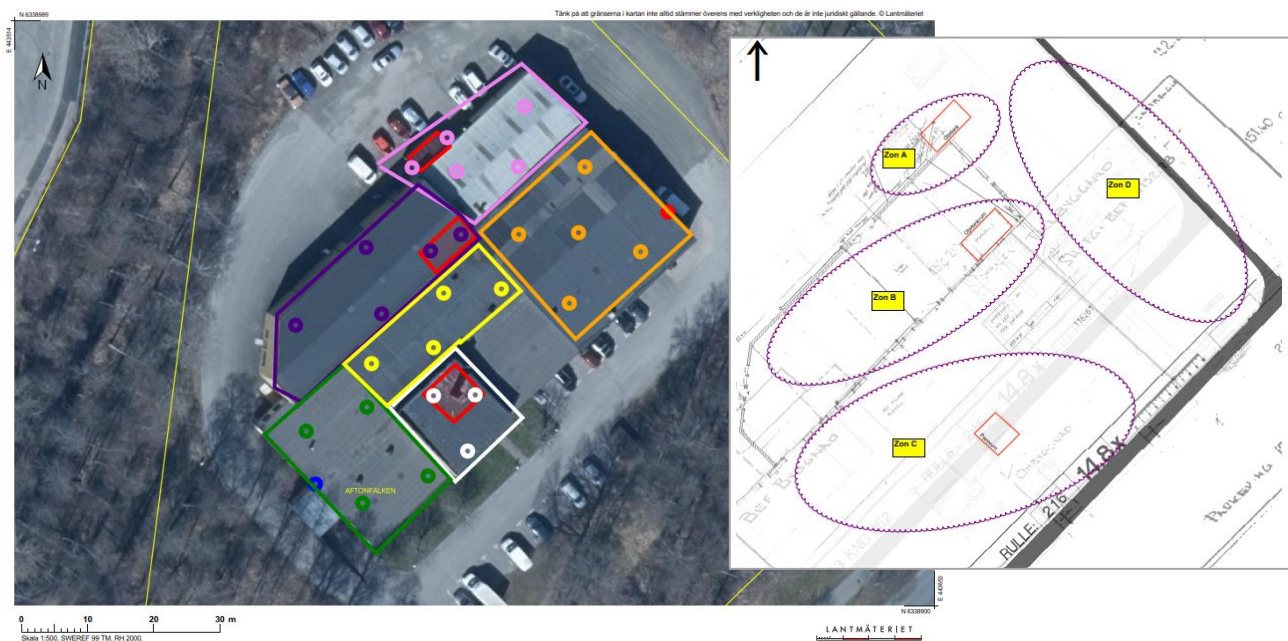
Figur 1. Indelning av byggnadsdelar och fördelning av provpunkter för porgasmätning inom dessa. Röda ramar är kända lägen för tankar/cisterner. (Blå och röda punkter visar kända lägen för inkommande vatten och el, fler kan finnas). Till höger visas utsnitt från tidigare plan med zon A-D.

Det finns okända ledningar av olika slag under golven, vilket medför risker och begränsar möjligheten att genomföra undersökning under byggnaden. Kontroll med ledningssökare gjordes i lägen för provtagning och lägena bestämdes i detalj i fält, beroende på tillgänglighet och bedömd minst risk för påträffande av ledningar.

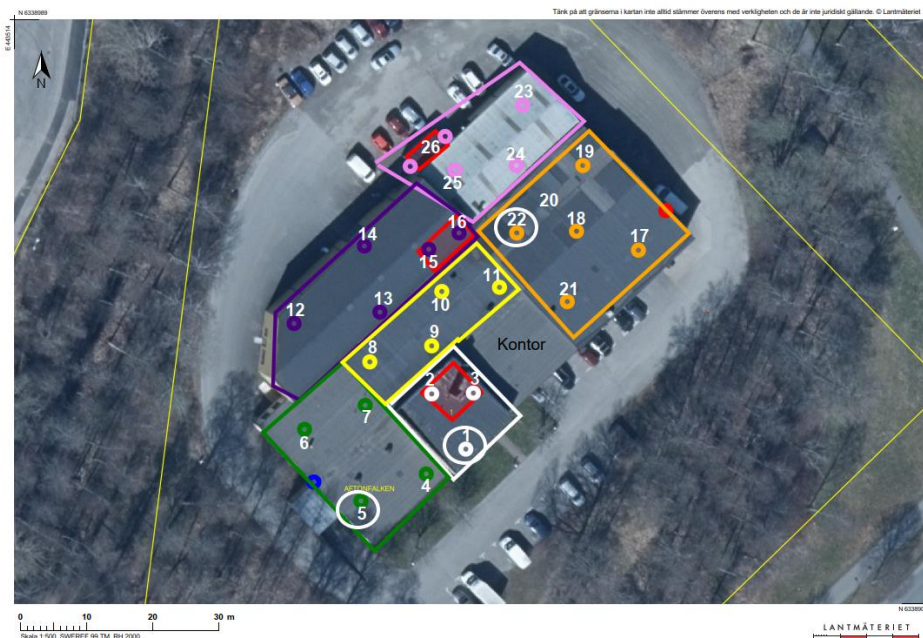
Mätningar med PID från 26 punkter under betongplattan tyder på att förorening av organiska ämnen, troligen oljekolväten, huvudsakligen finns under den sydvästra delen av byggnaden, i läget för provpunkt 1-8, figur 2.

Huvudsakligen utgörs föroreningarna troligen av oljekolväten, enligt resultat från PID-mätning, tabell 1. Någon tydlig indikation av klorerade lösningsmedel finns inte annat än som en lägsta notering i en av 26 punkter. Under trägolvet/betong i punkt 1 noterades först en hög halt inom parentes, men borrhningen utfördes till ett större djup för att säkerställa att mätningen inte gjordes i byggnadsmaterial, utan i underliggande mark, under betong.

Figur 2. Utförda provpunkter och fältanalyser med PID och HDI, inringade punkter visar lägen för pumpad provtagning. Tabellen till höger anger mätresultat (ppm) av flyktiga organiska ämnen.

De uppmätta halterna av alifater, aromater och bensen, toluen och xylen i porgas är över de halter som anges som referenskoncentration för inomhusluft.

Någon förekomst av klorerade ämnen över labbets rapporteringsgräns har inte noterats i något av proverna, i likhet med tidigare analysresultat för grundvatten.

Porgasundersökningen indikerar viss förekomst av flyktiga organiska ämnen i porgas, främst under den sydvästra delen av byggnadskomplexet. Någon förekomst av klorerade lösningsmedel har inte påvisats över laboratoriets rapporteringsgräns.

Marken under byggnaden bör undersökas genom jordprovtagning efter rivning och som en del av planering och projektering. Det gäller i synnerhet oljekolväten under den sydvästra delen av byggnaden samt avgränsning av förorening i mark enligt tidigare rekommendation.

Undersökning kan exempelvis göras genom provgroppsgrävning för klassning och bedömning av massor inför markarbeten. Samlingsprovtagning bör göras av enhetsvolymmer med likartad karaktär, utifrån okulär bedömning efter rivning, för att bidra till en korrekt masshantering. Provtagningsresultaten kan redovisas tillsammans med en plan för kontroll och masshantering, i linje med tidigare rekommendation. Denna kan fungera som styrdokument för upphandling av markentreprenad och som underlag till anmälan. En masshanteringsplan är en generell rekommendation vid förekomst av fyllnadsmassor eller inom mark som kan vara påverkad av verksamheter.
