## Miljöteknisk markundersökning Sörsjö 3:1 m fl

Datum:  
2022-07-06

Projektnummer:  
(21) 8884

# Miljöteknisk markundersökning, Sörsjö 3:1 m fl, Värnamo

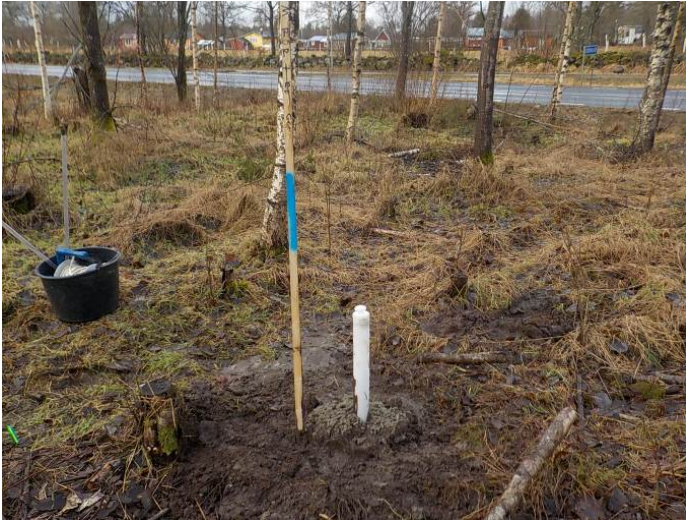
*Grundvattenrör 2101, undersökningsområdets nordvästra del.*

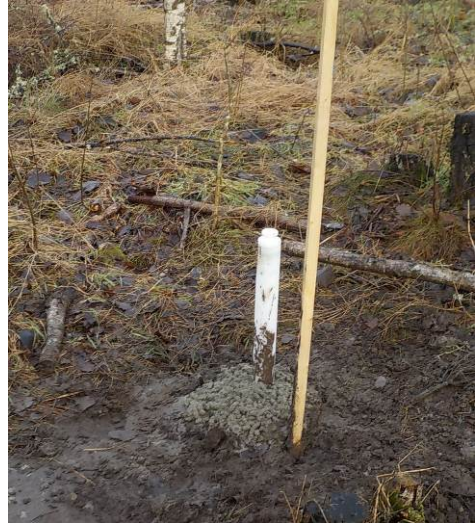
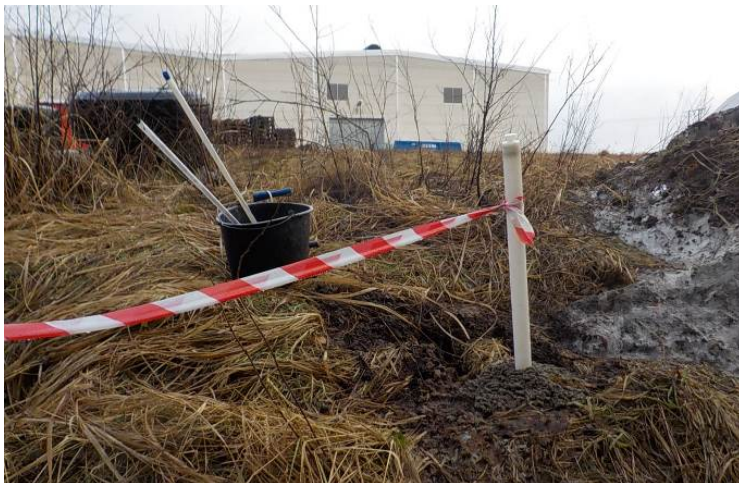
*Grundvattenrör 2164, undersökningsområdets norra del.*

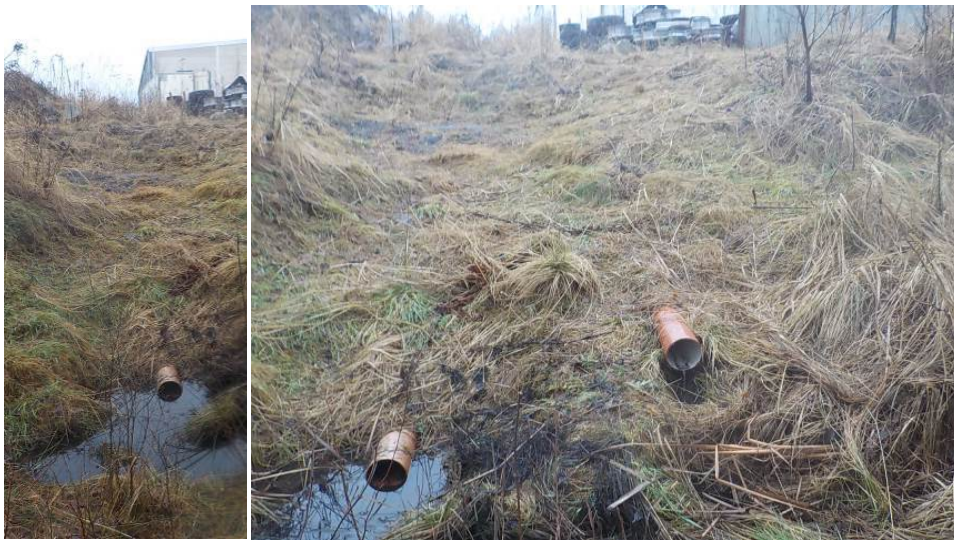
*Dikesvatten/ dagvatten i undersökningsområdets nordvästra del/ provpunkt "ytvatten norr".*

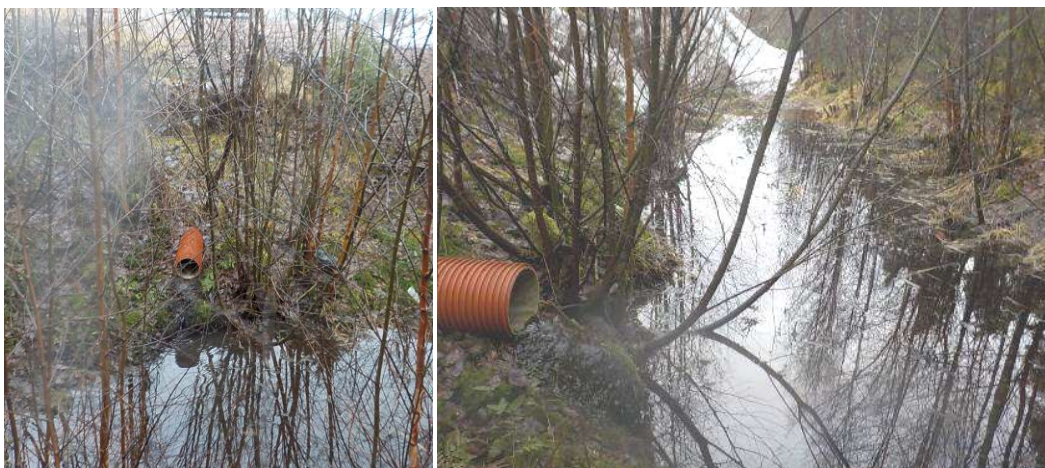
*Dikesvatten/ dagvatten i undersökningsområdets norra del*

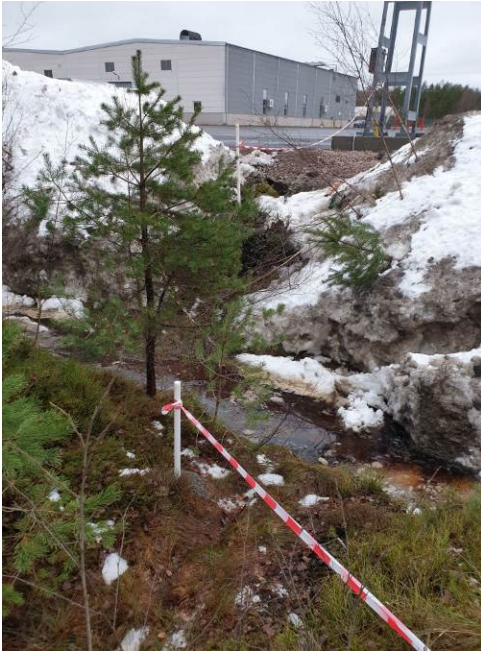
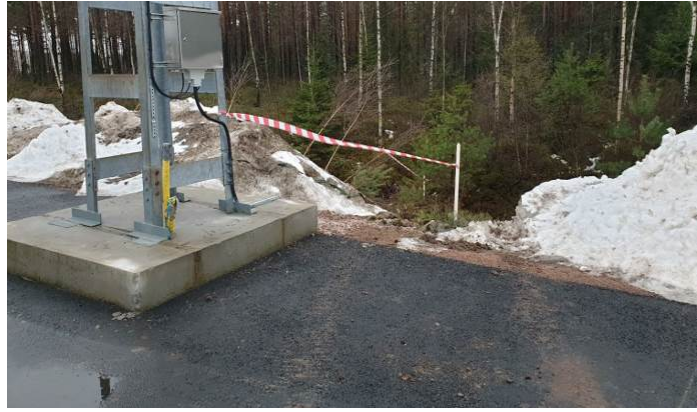
*Grv-rör 2161A i förgrunden (2161B i bakgrunden) Grv-rör 2161B intill befintligt industriområde norr om u-området.*

Grundvatten 2161A avviker med mycket sura förhållanden/ pH-värde under 4 (lokal påverkan av något försurande utsläpp?). I övriga grundvatten uppmäts pH-värde 5,1-6,2. Grundvatten 2101 visar betydligt högre salthalt/ konduktivitet jämfört med andra grundvatten. Ytvatten/ dagvatten i söder uppvisade relativt högt pH-värde och 15 gånger högre konduktivitet än ytvatten norr.

- Eftersom ett grundvatten påvisat misstänkt påverkan av kemiska syror och i flera fall förhöjda metallhalter (t.ex. av zink och bly), rekommenderas kompletterande uppföljande av grundvattenanalyser under kvartal 3-4:2022. Syftet är att övervaka ev. ökad föroreningsspridning. I analysprogram för grundvattenprover söder om befintligt industriområde, bör även ingå kontroll av oljeämnen. Det avvikande låga pH-värdet för grundvatten 2161A bör kontrolleras.

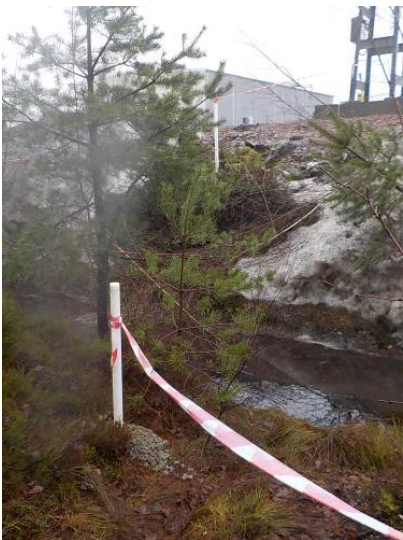
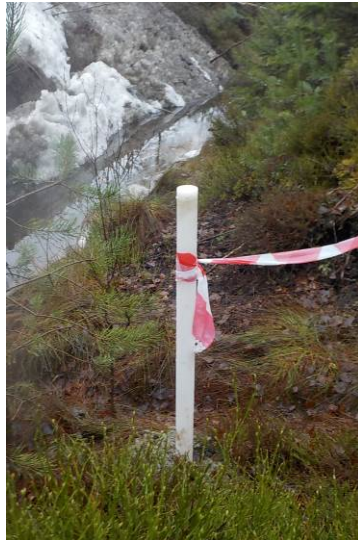
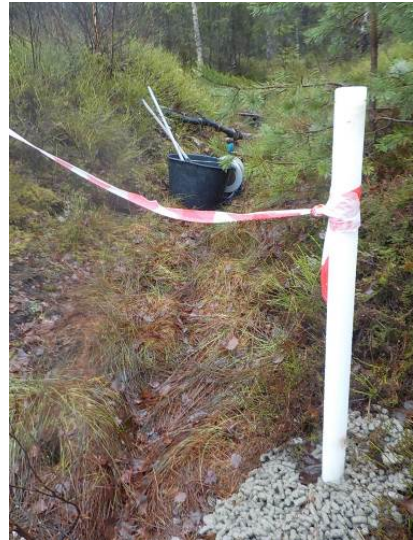
*Markdiken vid Grv-rör 2161A; vattenförande från öster till väster respektive vanligen torrlagt fåra mot söder*

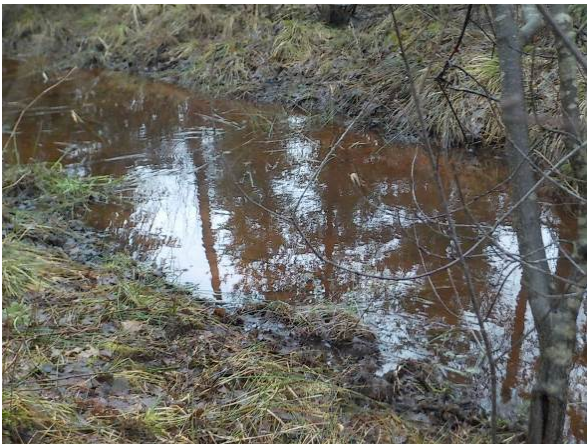
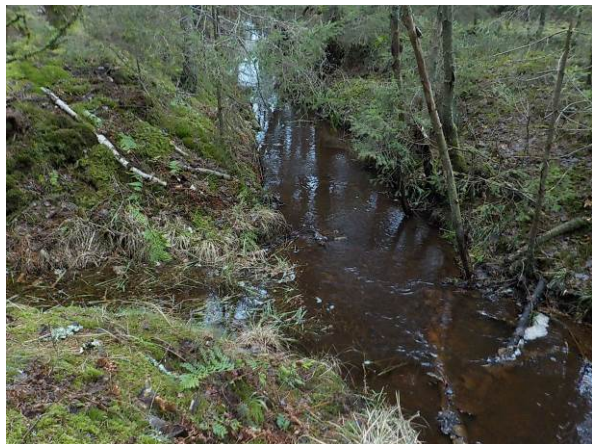
*Markdikesom löper från norr till söder, position strax öster om provpunkt/ grv-rör 2102*

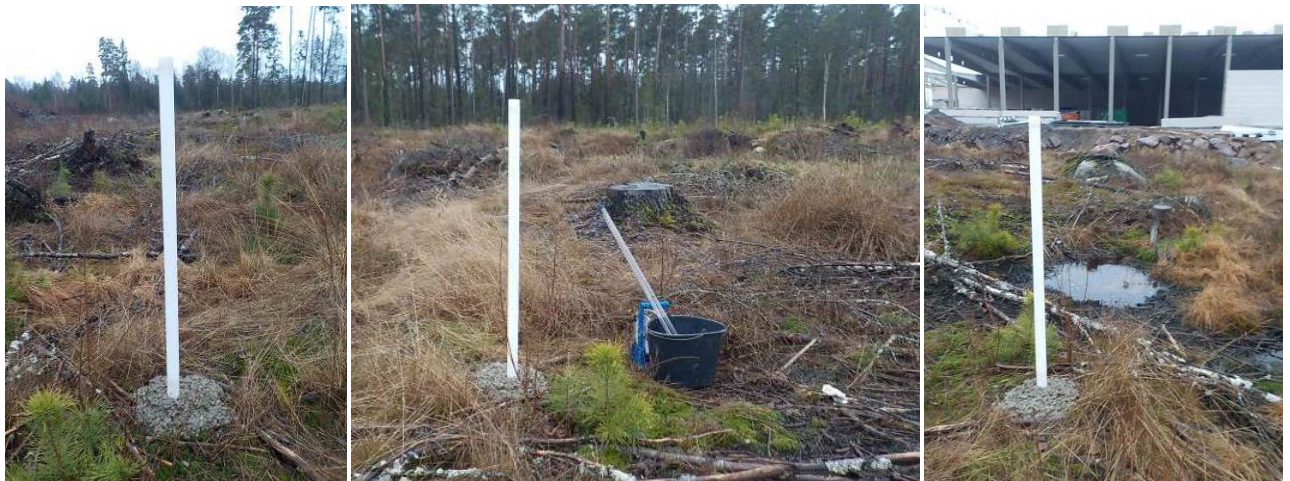
*Grundvattenrör 2162 i undersökningsområdets nordöstra del, vid Garantell.*

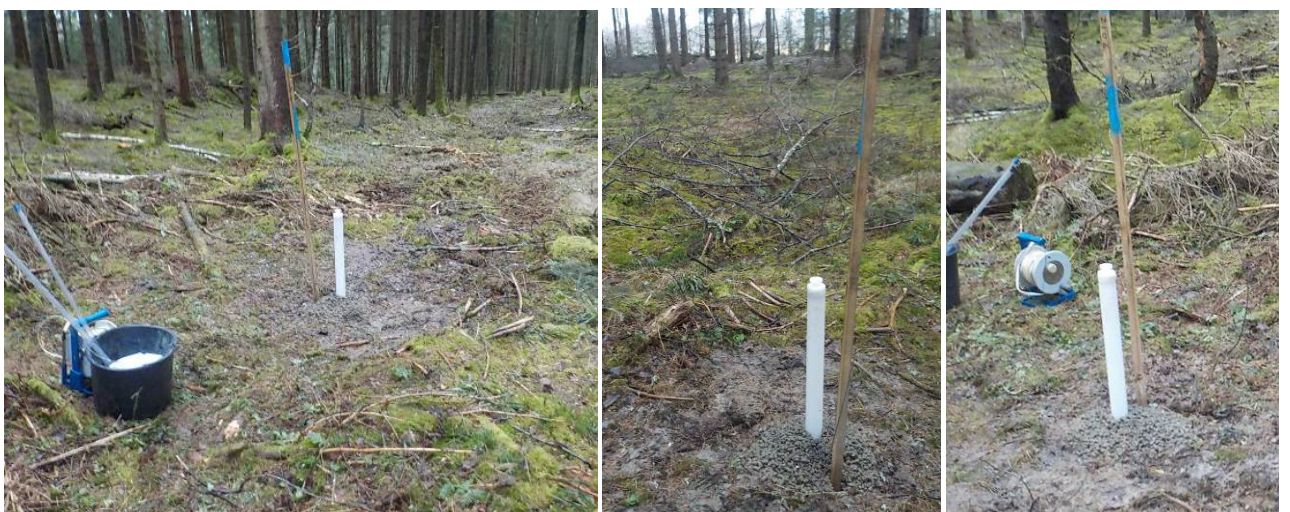
*Grundvattenrör 2106, detaljplaneområdets sydvästra del.*

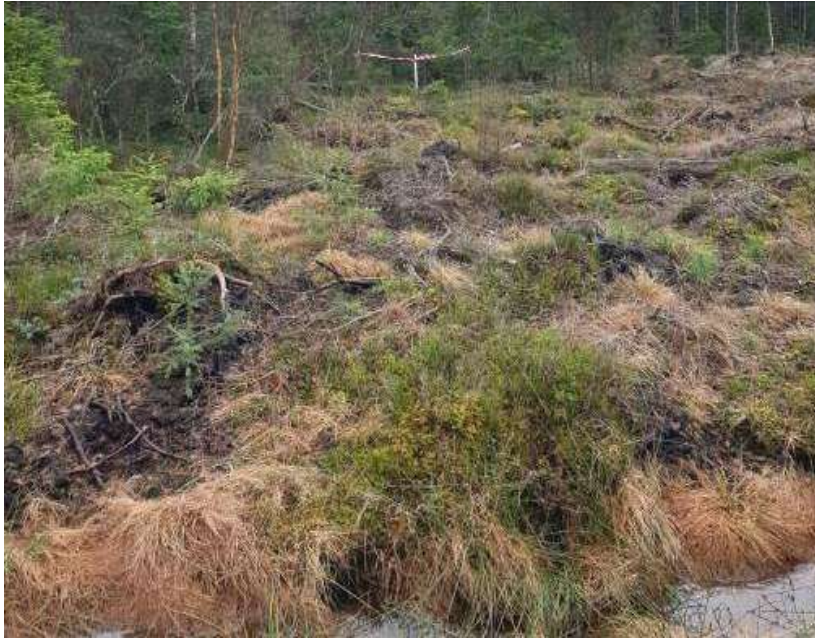
Provpunkt/ borrhål **2107B** i den centrala västra delen av undersökningsområdet.

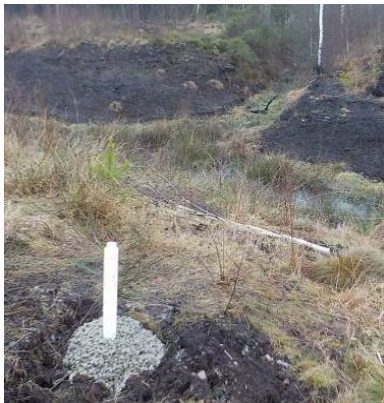
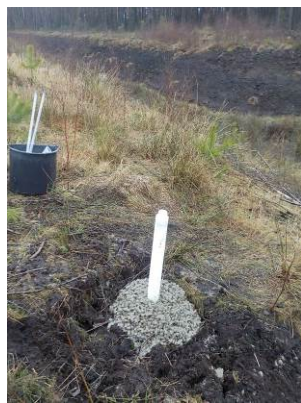
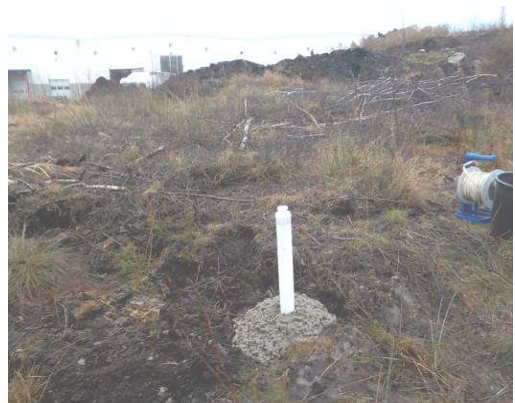
Grundvattenrör **2109** i undersökningsområdets sydöstra del.

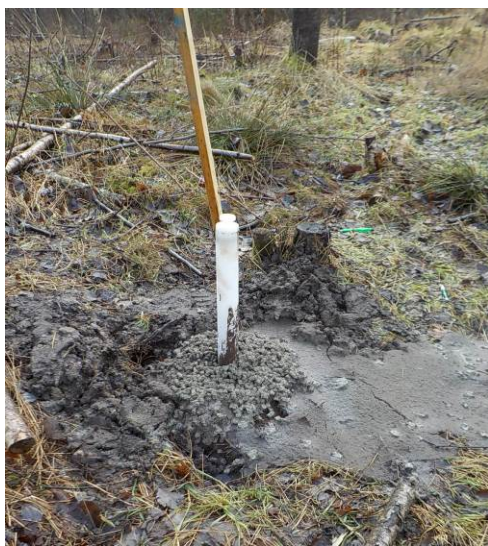
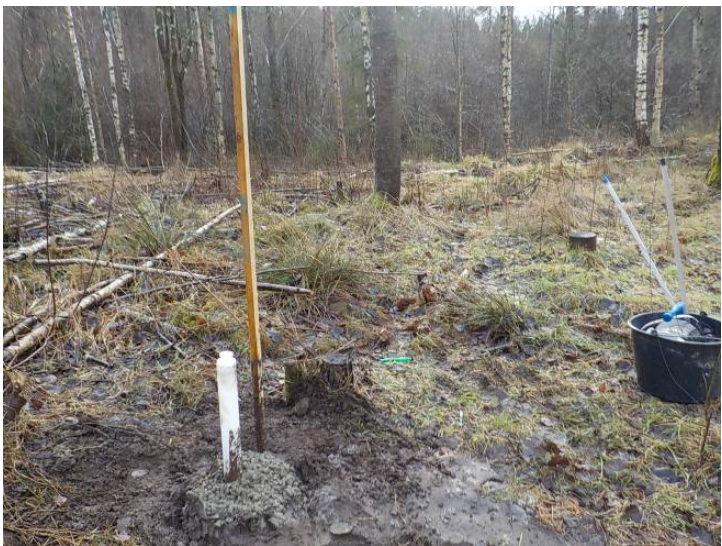
Grundvattenrör **2163**, sydost om detaljplaneområdet.
