Dnr 15.2013.211

KOLONIEN 2 MED FLERA

(Trälleborgs skolområde och Folkets park med flera) i
Värnamo stad

KULTUR-OCH NATURMILJÖUTREDNING

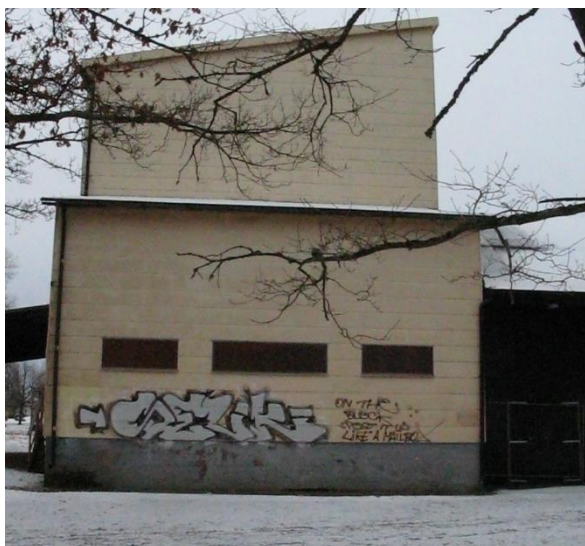
Samtliga byggnader i parken är i behov av olika former av renoveringar. Dessutom bör dessa åtgärder utföras så att de byggnadsantikvariska värdena bevaras eller i varje fall inte skadas. Delar av fasadpanelen på flera av byggnader bör renoveras. Återkommande skador är sprickor i betongen på teaterladan. Föregående renoveringar har resulterat i del provisoriska åtgärder med annat material, ex. har asfalt använts i teaterladan för att åtgärderna delar av golvytan och delar av väggytor har lagats med brädlappar. Flera av byggnaderna har dessutom blivit utsatta av vandaliseringar, vilket är särskilt omfattande på teaterladan med graffiti och skador på bänkar och annan inredning. Därför vore det förordat att utföra en inventering av renoveringsbehovet för alla byggnaderna i Folkets park.

Teaterbyggnaden, utbyggnaden med graffiti.

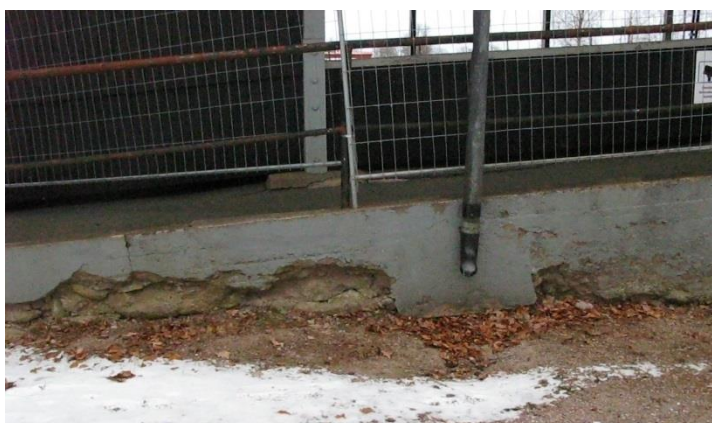
Teaterbyggnaden, skador i betongen på stensockeln.
