Tillhörande detaljplan för del av fastigheten  
**VÄSTHORJA 12:5**  
(vid Gröndalsleden – Sveavägen) i Värnamo stad

# KULTUR- OCH NATURLJÖUTREDNING

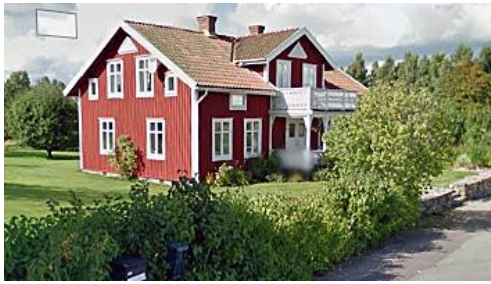
Lagläsaren 1, Rusthållarevägen 5.

Manbyggnaden på Västhorja Mellangård (Laglåsaren 1), Rusthållarevägen 5, är uppförd på 1890-talet. Byggnaden är renoverad och omges av en modern trädgård.

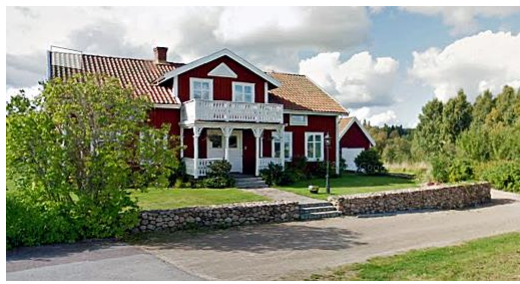
Västhorja Mellangård (Lagläsaren 2), Rusthållarevägen 3, har en manbyggnad uppförd på 1850-talet. På fastigheten finns en äldre bod från början av 1800-talet. Den timrade boden har en hög källarvåning i sten mot vägen, och dörrar med liggande bred fasspont.

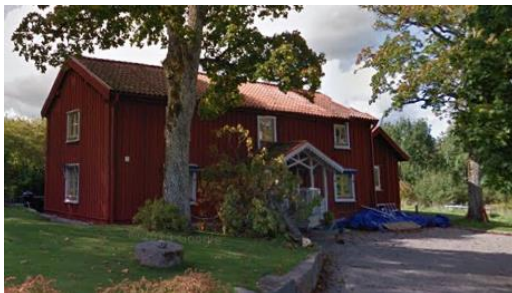
Lagläsaren 3, Rusthållarevägen 1.

Västhorja Södergård (Lagläsaren 3) på Rusthållarevägen 1 har en manbyggnad uppförd ca 1800. Byggnaden har en förstukvist med lövsågerier mot öster.

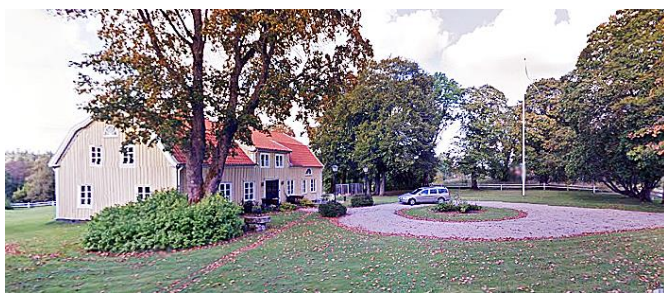
Häradsdomaren 1, Alandsrydsvägen 1.

I vägskälet mot Alandsryd påträffas Västhorja gård vid Alandsrydsvägen 1 (Häradsdomaren 1), uppförd i slutet av 1700-talet. Den herrgårdsinspirerade byggnaden är timrad i 1 ½ våning, har en gul locklistpanel, brutet tak med enkupigt tegel och ett halvmåneformade fönster i vindsvåningen. Huset omges av en parkliknande trädgård med flera stora lövträd och framför byggnaden finns en planterad rundel.

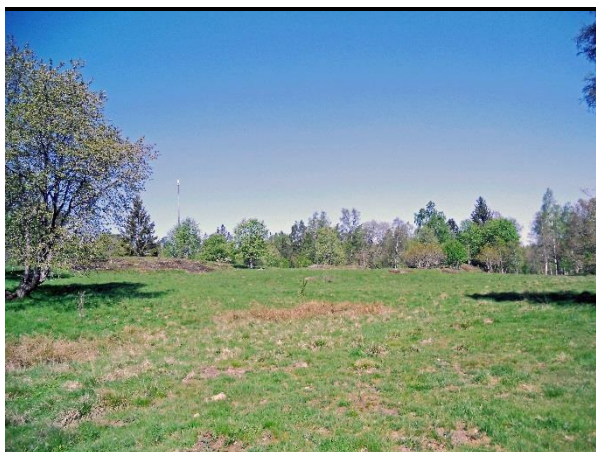
Fossil åker- och ängsmark.

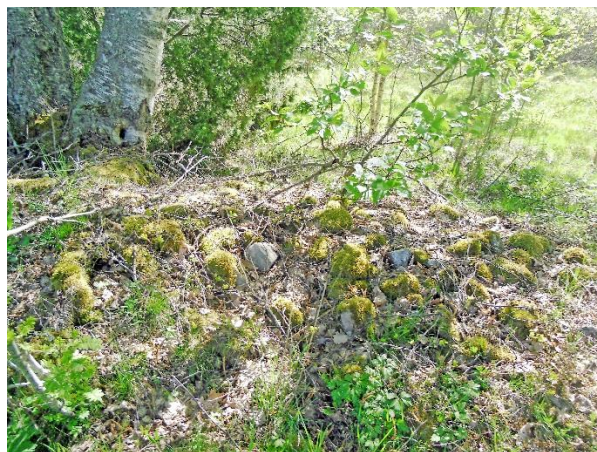
Röjningssten intill den fossila odlingsmarken.

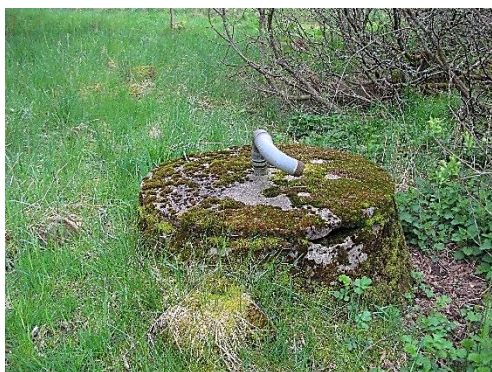
I den norra delen intill ett mindre vattendrag finns en stensatt källa, delvis raserad. I den sydöstra delen finns en brunn samt en inhägnad vattenkälla belagd med ett lock.

Brunn.

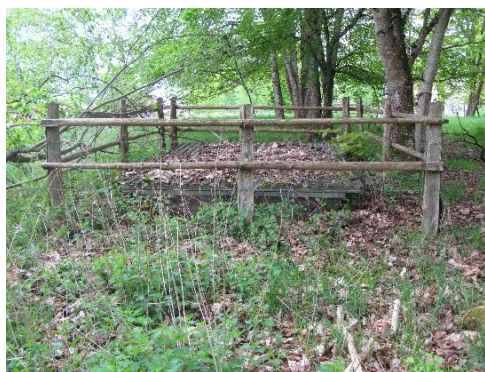
Vattenkälla.

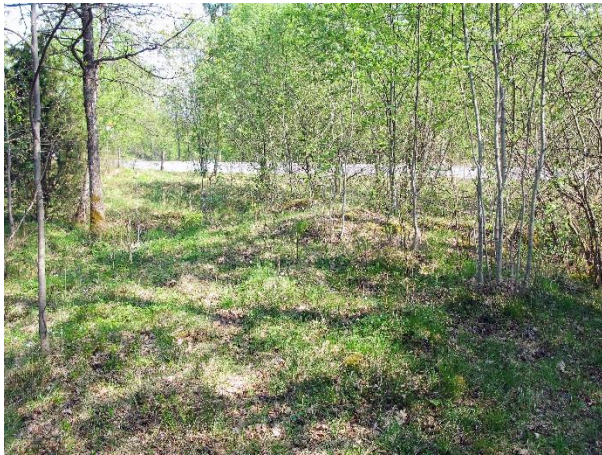
I den norra delen av undersökningsområdet mot Sveavägen finns en äldre mindre stig/väg. Den är anlagd på en låg bergsrygg och har sannolikt använts som bruksvägar till inom området. Längst den västra sidan av vägen finns inslag av röjningssten och ca 10 meter mindre block.

Äldre bruksväg, söder om Sveavägen.

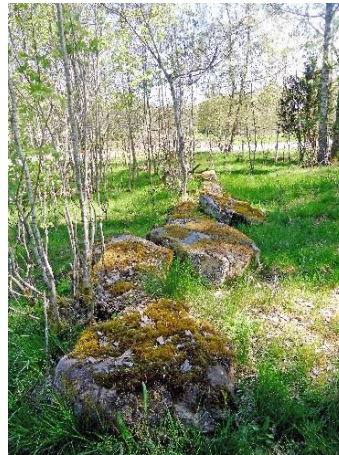
Den äldre bruksvägen, delvis avgränsad av stenar och block.

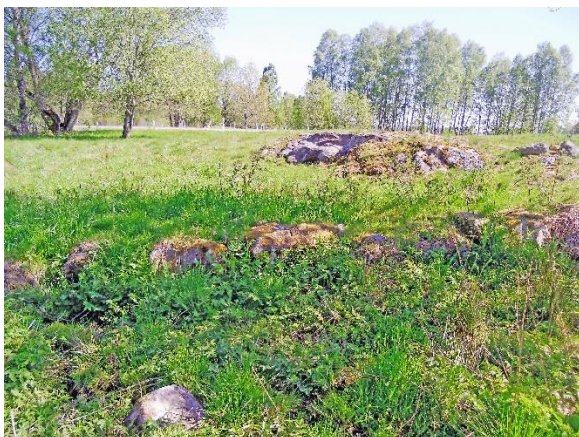
I de norra delarna finns en stensatt rad efter en mindre och lägre bro över sankmarken. Bron, ca 10 x 2 meter i öst-väst riktning och är stensatt i den södra delen.

Äldre bro över sankmark, avgränsad av stenar.

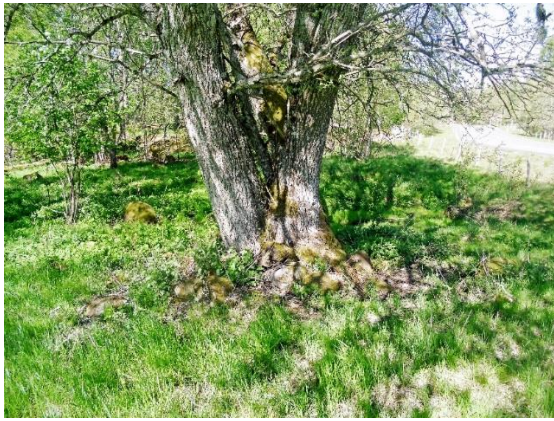
De fyra registrerade posterna i fornsök, Värnamo 161:1, Värnamo 161:2, Värnamo 161:3 samt Värnamo 161:4, utgörs av fornlämningsliknade lämningar. Den antikvariska statusen är bevakningsobjekt. De fornlämningsliknade lämningarna är belägna i terräng med sluttande sank mark eller på lägre stenbunden bergsrygg. Platserna är otydliga och placeringarna i landskapet medför att dessa därför är svårbedömda utan närmare undersökningar. Röjningssten är även påförd på Värnamo 161:1.

Värnamo 161:1, fornlämningslikande lämning med röjningssten.

Det är tveksamt om åtminstone tre av bevakningsobjekten är fornlämningar. De utgörs troligen istället av naturliga formationer eller resultat av exploatering av sentida åtgärder, vilket även framhålls i den antikvariska undersökningen i fornsök från 1984. Ett bevakningsobjekt Värnamo 161:3 är av mer osäker bedömning p g a av objektets form och placering i terrängen.

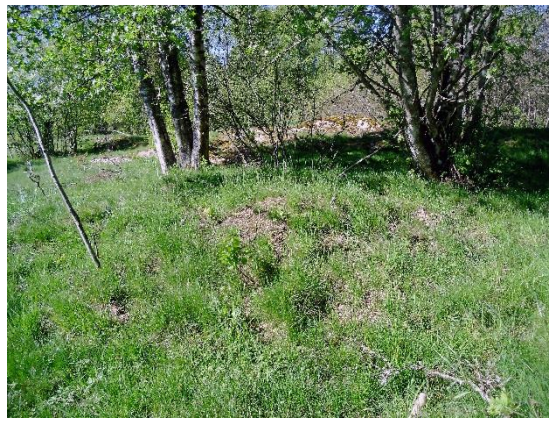
Värnamo 161:4, fornlämningslikande lämning.

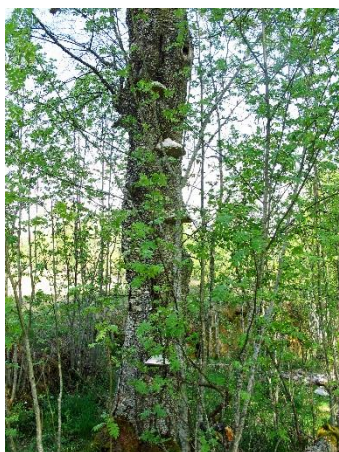
Stående död ved med trätickor.

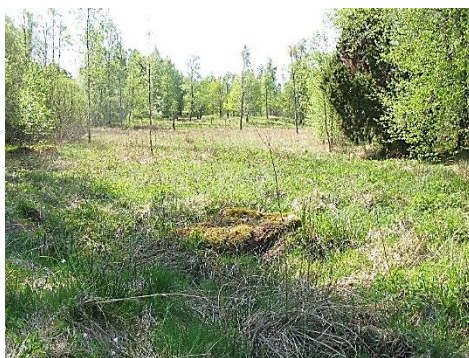
Stråket av sankmarken i nordöstlig riktning från bilvägen.

Det igenväxande skogspartiet norr om den äldre odlingsytan bör gallras och röjas från en del av vegetationen för att gynna större växande träd i området. Det fuktiga stråket av vatten och sankmark i öster bör däremot bevaras för dess naturvärden och lämnas orört. Det viktigt att

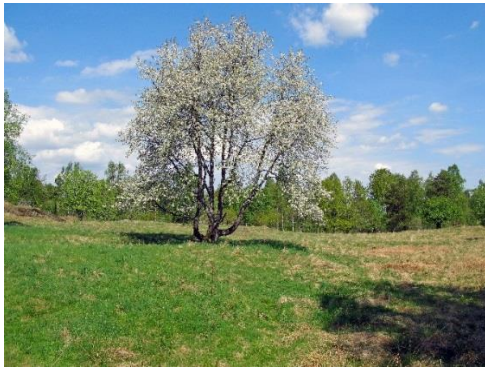
Bigarråträd.

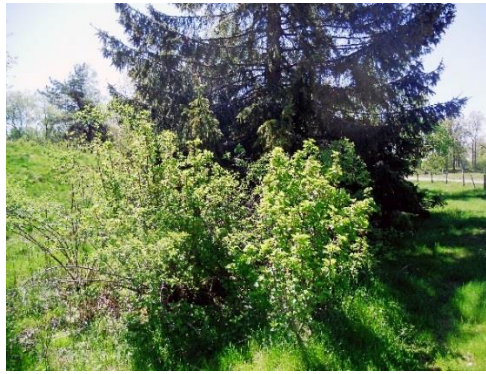
Vinbärsbuske.
