Tillhörande detaljplan för fastigheten

Ljusseveka 2:1, del av samt Värnamo 14:62, del av,  
Värnamo

## Miljöutredning om värden för kulturmiljön, naturmiljön samt friluftslivet

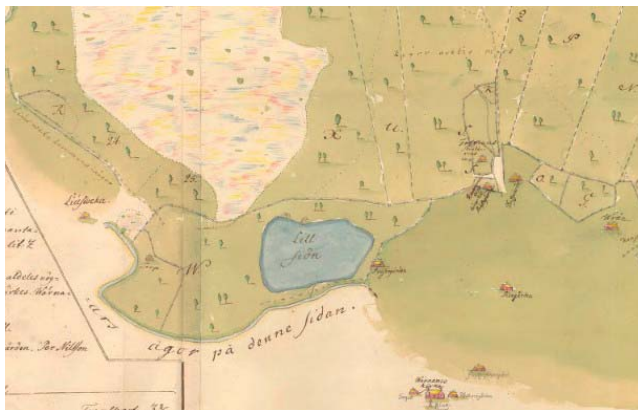
På en ägoindelningskarta från 1757 benämns den västra delen av planområdet som ”Wärnamo Byeskog” och beskrivs som ”trädbevuxen utmark”. Väster om planområdet finns en registrerad bosättning, ”Ljusseveka” med tillhörande mindre åkerlyckor. På kartan finns även några beskrivningar om markanvändningen och dess egenskaper, ”Måssar” samt ”Kiärr oviktig mark”.

Geometrisk ägobeskrivningskarta, 1757.

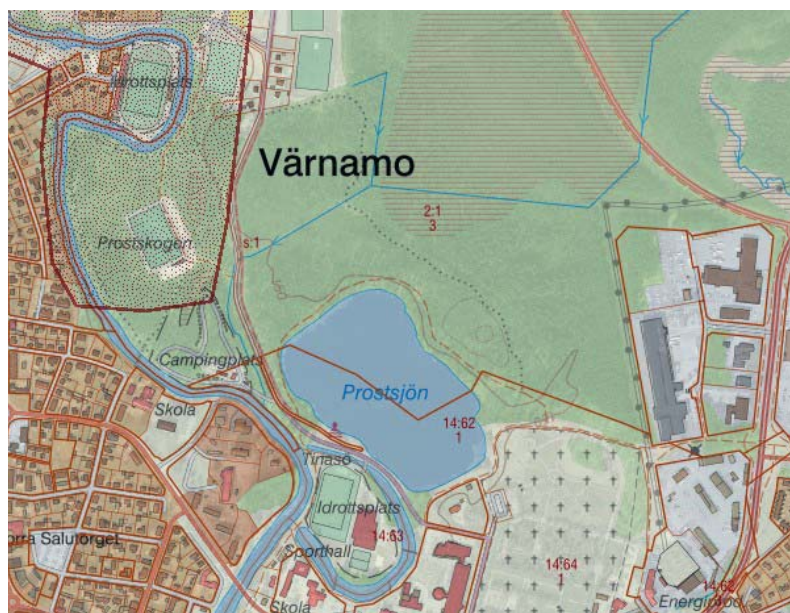
Väster om undersökningsområdet och Ljusseveka finns en registrerad yta som utgör ett riksintresse för naturvården. Riksintresset är Lagan nedströms Hörledammen som finns ca 200 meter väster om undersökningsområdet. Värdeomdömet är att Lagans meandrar och delta utgör ett exempel på en pågående landskapsbildande geologisk process. Här finns både erosions- och ackumulationsformer genom meanderbildning på ett flodplan samt en deltabildning. Området är också av vikt för tolkningen av isavsmältningen genom sandurbildning och dödlandslandskap. Lagans meandrande lopp har också stor betydelse för landskapsbildningen.

Riksintresse för naturvården, markerad med röd färg.

Vid en exploatering är det särskilt viktigt att fastställa att naturvärdena för riksintresset inte påverkas. Det samma gäller även för grundvattnets nivå och kvalitet.

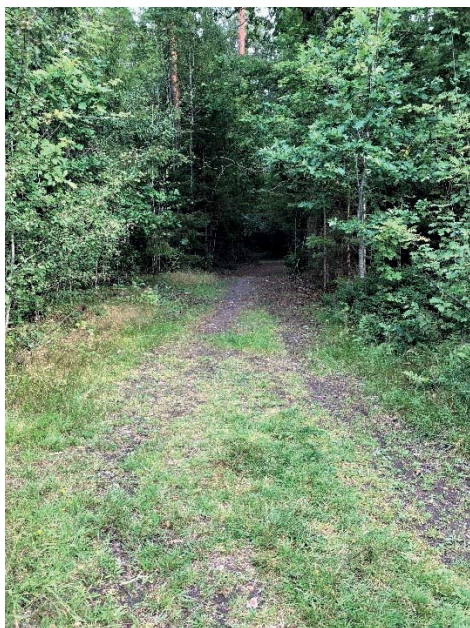
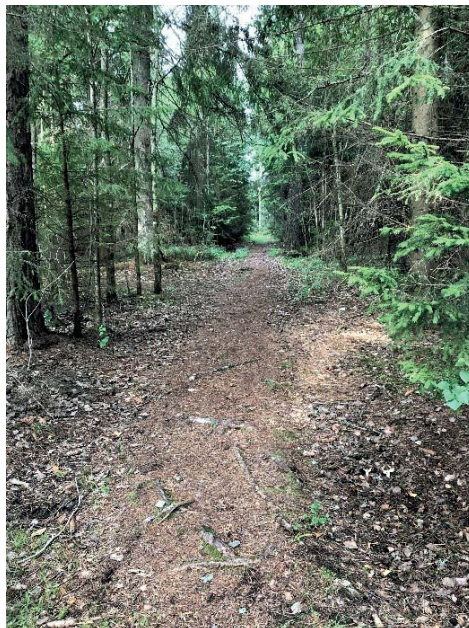
I samband med fältinventeringen återfanns den äldre färdvägen som fanns markerad på flera av de äldre kartorna. I övrigt påträffades inga kulturlämningar, fornlämningar eller kulturhistoriskt värdefulla byggnader.

Den äldre färdvägen med sträckning mellan Ljusseveka via Prostsjön och Prostgården.

Den äldre färdvägen används ännu och utgör därmed ingen kulturlämning. Men den har ett historiskt värde i egenskap av en kulturmiljö i området. Färdvägen återfinns på flera äldre kartor. Från kulturmiljöhänsyn bör den äldre färdvägen bevaras och fortsätta att användas.

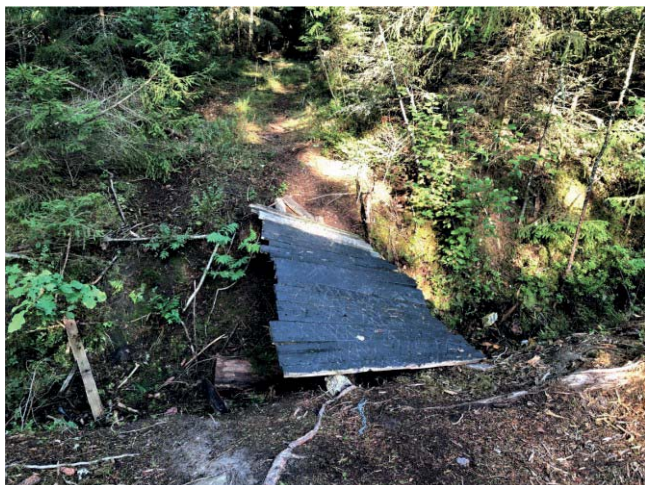
Den äldre färdvägen är fortfarande i bruk, här i form av en anslutande stig med en spång.

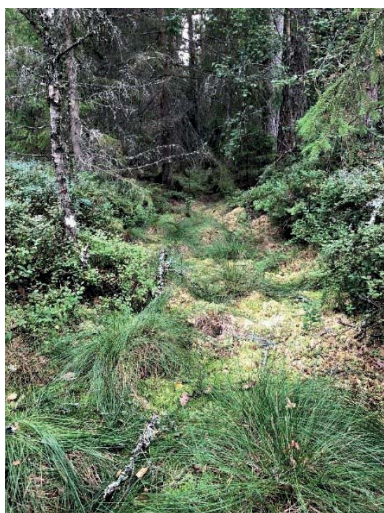
I undersökningsområdet påträffades flera grävda diken, belägna både i skogbeväxt och i mossebeväxt mark. Dikena är sannolikt grävda för att underlätta markavrinningen för att avleda vatten från maken. Dikena som påträffades på flera platser inom hela undersökningsområdet bedöms vara sentida och bedöms inte utgöra fornlämningar.

Grävt krondike, skogsmarken, nordvästra delen av området.

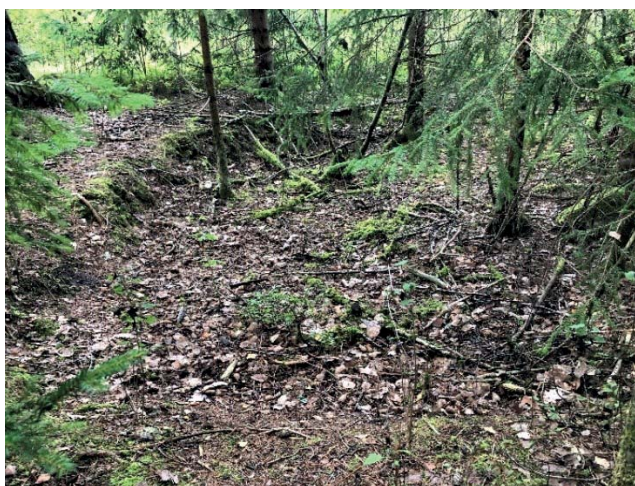
I fältinventeringen upptäcktes flera mindre täktgropar i den västra delen, närmast det Ljusseveka. Täktgroparna är sannolikt ett resultat av verksamheter för att utvinna sand och grus som främst användes till fyllnadsmaterial. Täktgroparna bedöms vara sentida och inte utgöra fornlämningar.

Grävd täktgrop, skogsmarken, nordvästra delen av området.

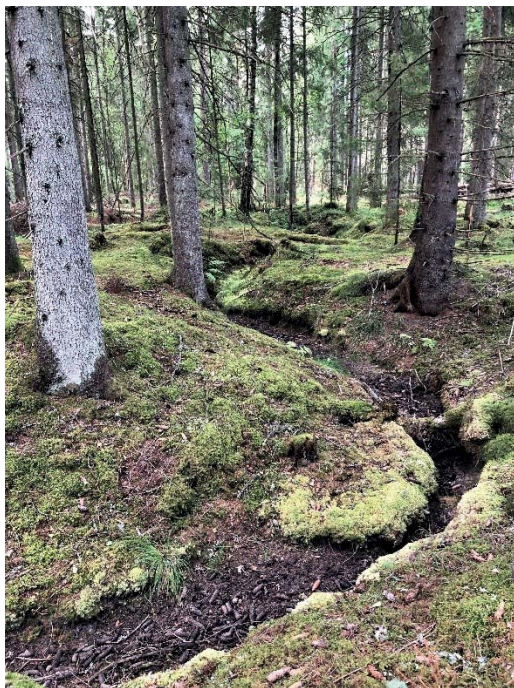
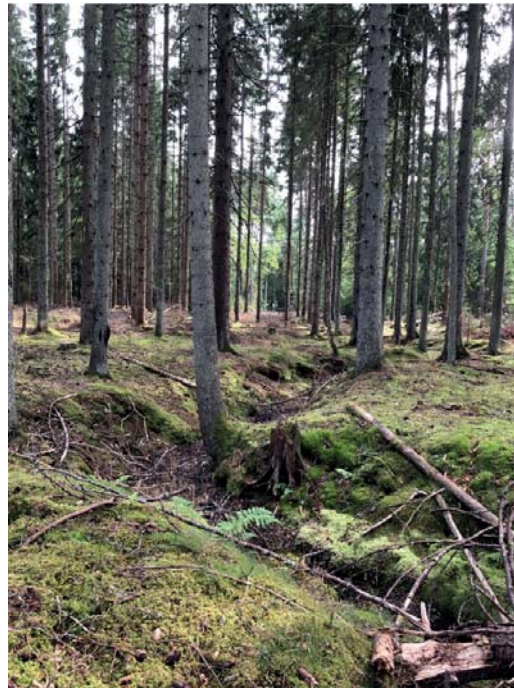
Inom undersökningsområdet finns både grävda diken och naturliga vattendrag. Under fältinventeringen var dessa inte vattenbärande. En förklaring kan vara en längre tidsperiod av torka under sommaren.

Meandrande vattendrag, tillfälligt uttorkade, skogsmark.

De naturliga vattendragen är meandrande och har positiva naturvärden, morfologi då det ökar vattendragets biologiska mångfald och vattenkvalitet. Biotopen är betydelsefull för olika arter av insekter, svampar, alger och växter.

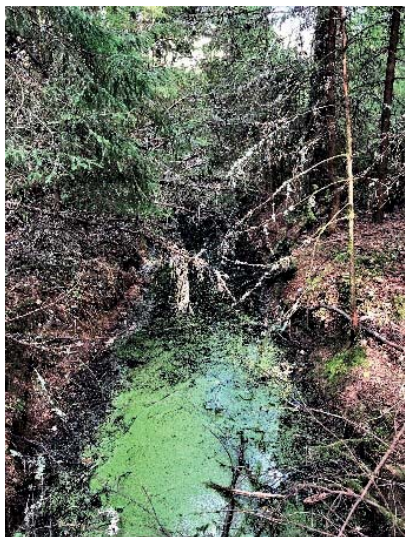
Vattendrag, beväxt med alger och mossor, skogsmark.

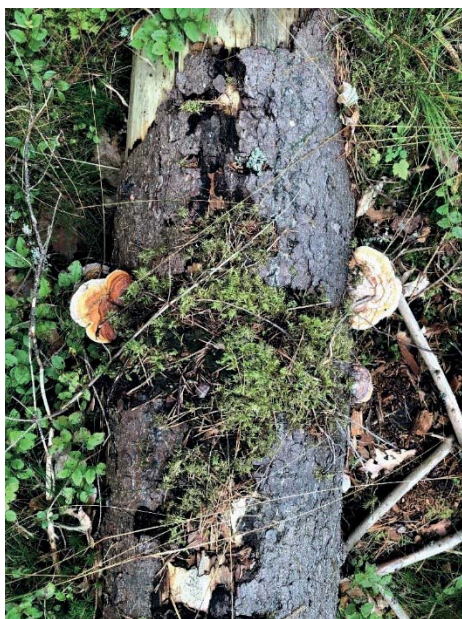
Det finns inslag av stående och liggande död ved i den skogbeväxta södra delen och på mossemarken i den nordvästra delen av undersökningsområdet. Den döda veden har positiva naturvärden och gynnar olika arter av fåglar, insekter, svampar, alger och mossor.

Död liggande ved med mossor och tickor, svamp.

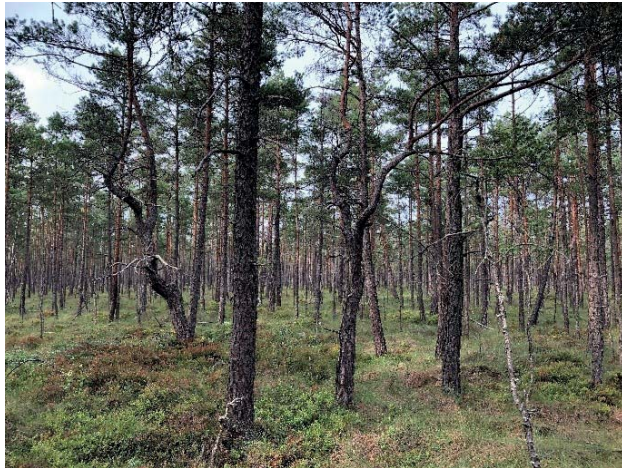
I mossens utkanter i söder finns tallmossen på mer fastare mark. Tallen tillväxer långsamt och trädbeståndet omfattar enstaka gamla, grova och vridna träd. Inslag av död ved finns inom området i form av torrakor och lågor. Markfaunan domineras av ris och skvattram.

Tallmossen med vridna och krokiga tallar.

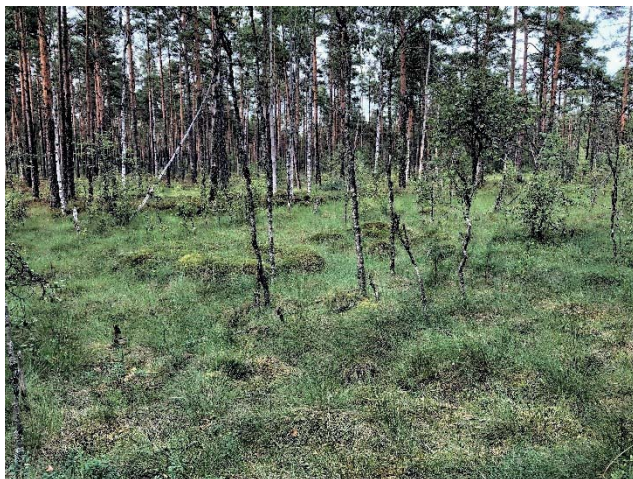
Högmossen i norr domineras av björk, glasbjörk. Tillväxten är långsam och björkarna består av kortväxta vridna träd. Markfaunan domineras av vitmossa. Högmossen präglas av vattenfylld mark med tuvor och gungfly. Grundvattnet når delvis upp till markytan.

Högmossen med glest stående kortväxta björkar.

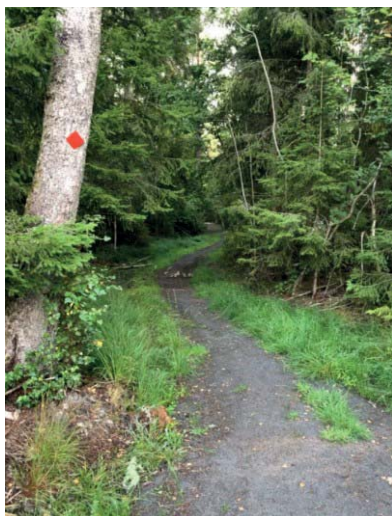
I den västra delen, närmast Ljusseveka finns en stig som löper i sydöstlig riktning. Längst stigen finns trästolpar med röda markeringar. Stigen används för rekreation och motion. Stigen är en del av den äldre färdvägen som återfinns på flera av de äldre kartorna.

Motionsspår i skogsmarken, nordvästra delen av området.

Inom undersökningsområdet finns flera värden för friluftslivet. Motionsstigen öster om Ljusseveka bör från friluftshänsyn fortsätta att vara tillgängligt för rekreation och motion.

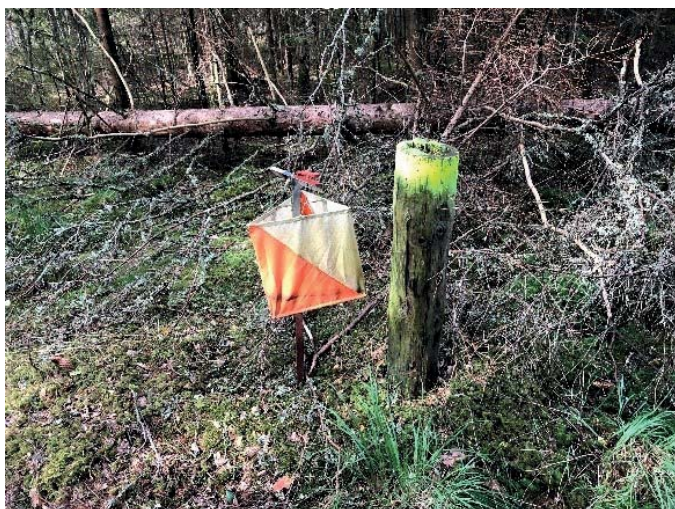
Orientering är en aktivitet som används i skogsmarken, i den södra och i den nordvästra delen av undersökningsområdet.

Orienteringsskärm i skogsmarken, södra delen av området.
