## Miljöteknisk markundersökning Sörsjö 3:1 m fl

Datum:  
2022-07-06

Projektnummer:  
(21) 8884

# Miljöteknisk markundersökning, Sörsjö 3:1 m fl, Värnamo

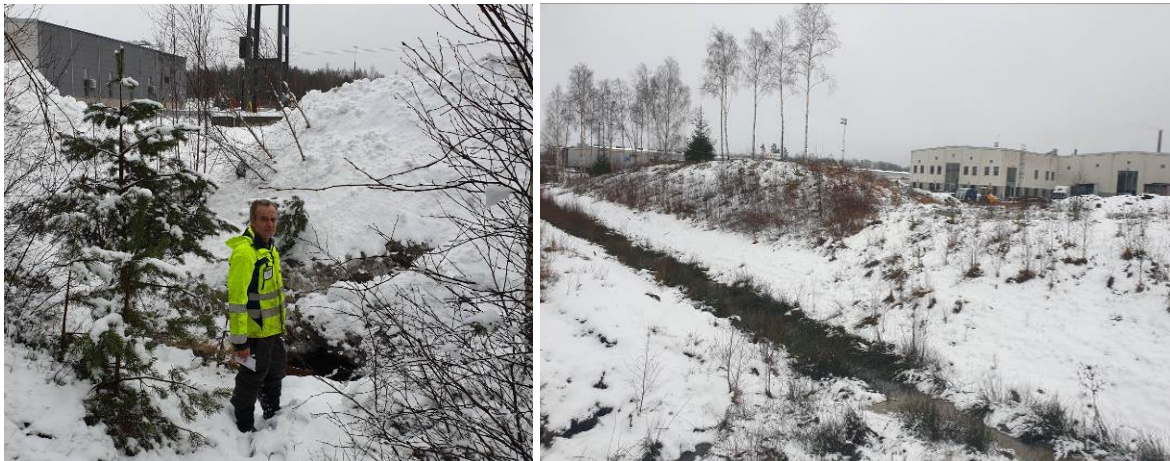
Grundvattenrör **2163**, sydost om detaljplaneområdet.

**2163; grundvattenrör** som har tryckts ned längre mot sydost, i nedströms flödesriktning flödesriktning, utanför detaljplaneområdet. Provpunkten är förlagd i mossmark/ torvjord.

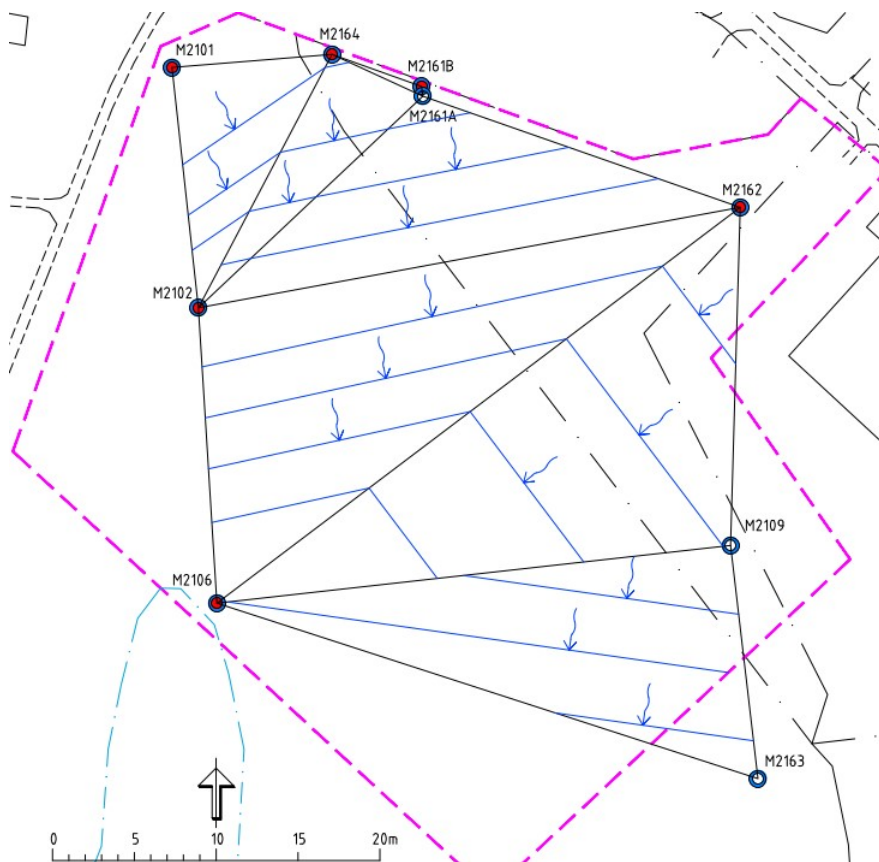
**Figur 13: Karta över strömningsriktning för grundvatten.**

Huvudsakligen sydlig grundvattenriktning, i den östra delen noteras riktning västsydväst.
