VÄRNAMO FOTBOLLSARENA DEL AV LJUSSEVEKA 2:1,  
VÄRNAMO KOMMUN. NYBYGGNATION AV  
FOTBOLLSARENA, TILLFARTSVÄG OCH PARKERING  
PM GEOTEKNIK, STABILITET OCH RISKHANTERING

2023-01-17

PM Geoteknik, Stabilitet och riskhantering

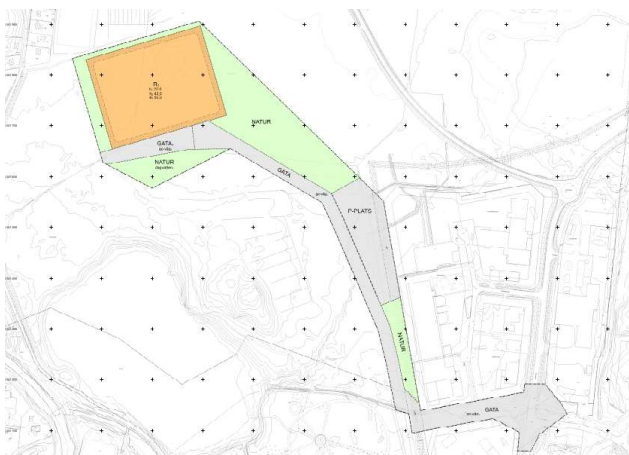
**Figur 1.2. Förslagen utformning i Detaljplan för fotbollsarena samt tillfartsväg. Arenaområde markerat i orange, naturmark i grönt och tillfartsväg samt parkeringar i grått (Värnamo Kommun, Dnr. PLAN 2022.1568, daterad 2022-09).**

Planerad byggnation i samband med föreliggande entreprenad utgörs av en fotbollsarena i områdets nordvästra del med en anslutande tillfartsväg och parkeringsplatser, se **Figur 1.2**.

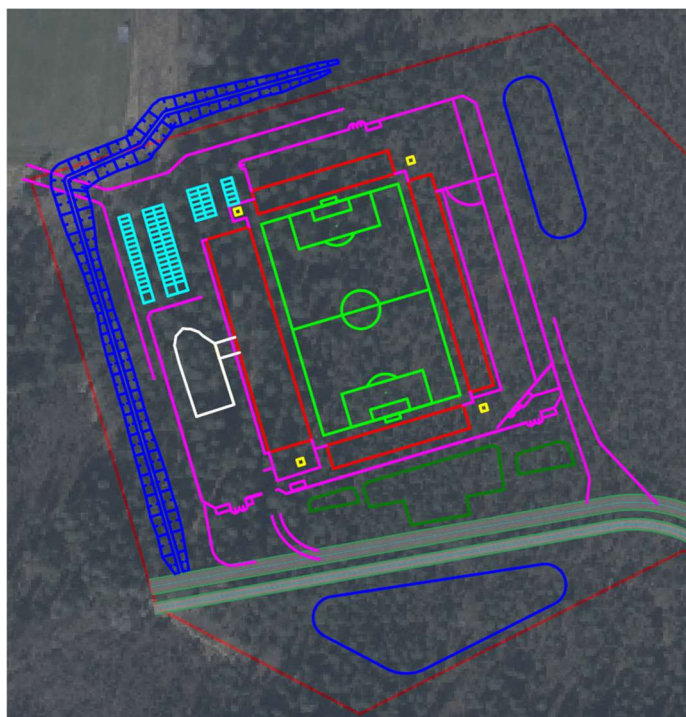
**Figur 1.3. Förslagen utformning för fotbollsarena. Fotbollsplan i grönt, Läktare i rött, parkeringsplatser i ljusblått, dike samt dagvatten- och bevattningsdamm i mörkblått, belysningsstolpar i gult och entré i vitt (utformning enl. situationsplan, daterad 2022-10-21). Dagvattendammen i söder är struken.**

Arenaområdet utgörs av en fotbollsplan som planeras utföras som en tät konstruktion med underbevattningsomringas av fyra läktare. Läktare A (västra) är planerad som huvudläktare, med huvudentré på plan 2, med sittplatser. Läktare B (östra) utgörs av sittplatser. Läktare C (södra) utgörs av ståplatser för hemmalaget och läktare D (norra) utgörs av ståplatser för bortalaget. Entrén till arenan skall utgöras av en kulle med bro till plan 2 med möjlighet för busstrafik att löpa under bron mot läktaren.

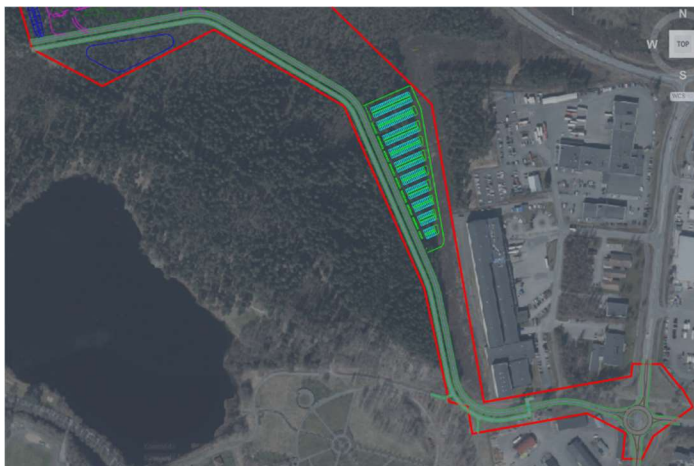
**Figur 1.4. Förslagen utformning för tillfarts- samt GC-väg till fotbollsarenan med anslutande parkering. Kantlinje för planerad detaljplan i rött, planerad tillfarts- samt GC-väg i grått och parkeringsutformning i grönt (utformning enl. situationsplan, daterad 2022-10-21).**

Till arenan ansluts en tillfartsväg i dess södra del som skall anslutas till genomfartsväg genom planerat bostadsområde väster om arenaområdet. Tillfartsvägen planeras användas som byggväg i entreprenadskedet och skall senare användas som tillfartsväg för biltrafik och genomfartsled för busstrafik. Längsmed tillfartsvägen på dess västra/ vänstra sida löper en GC-väg. På tillfartsvägen, ungefärligt halvvägs från dess anslutning till Nydalavägen via ny rondell planeras ca 300 parkeringsplatser, se **Figur 1.4**.

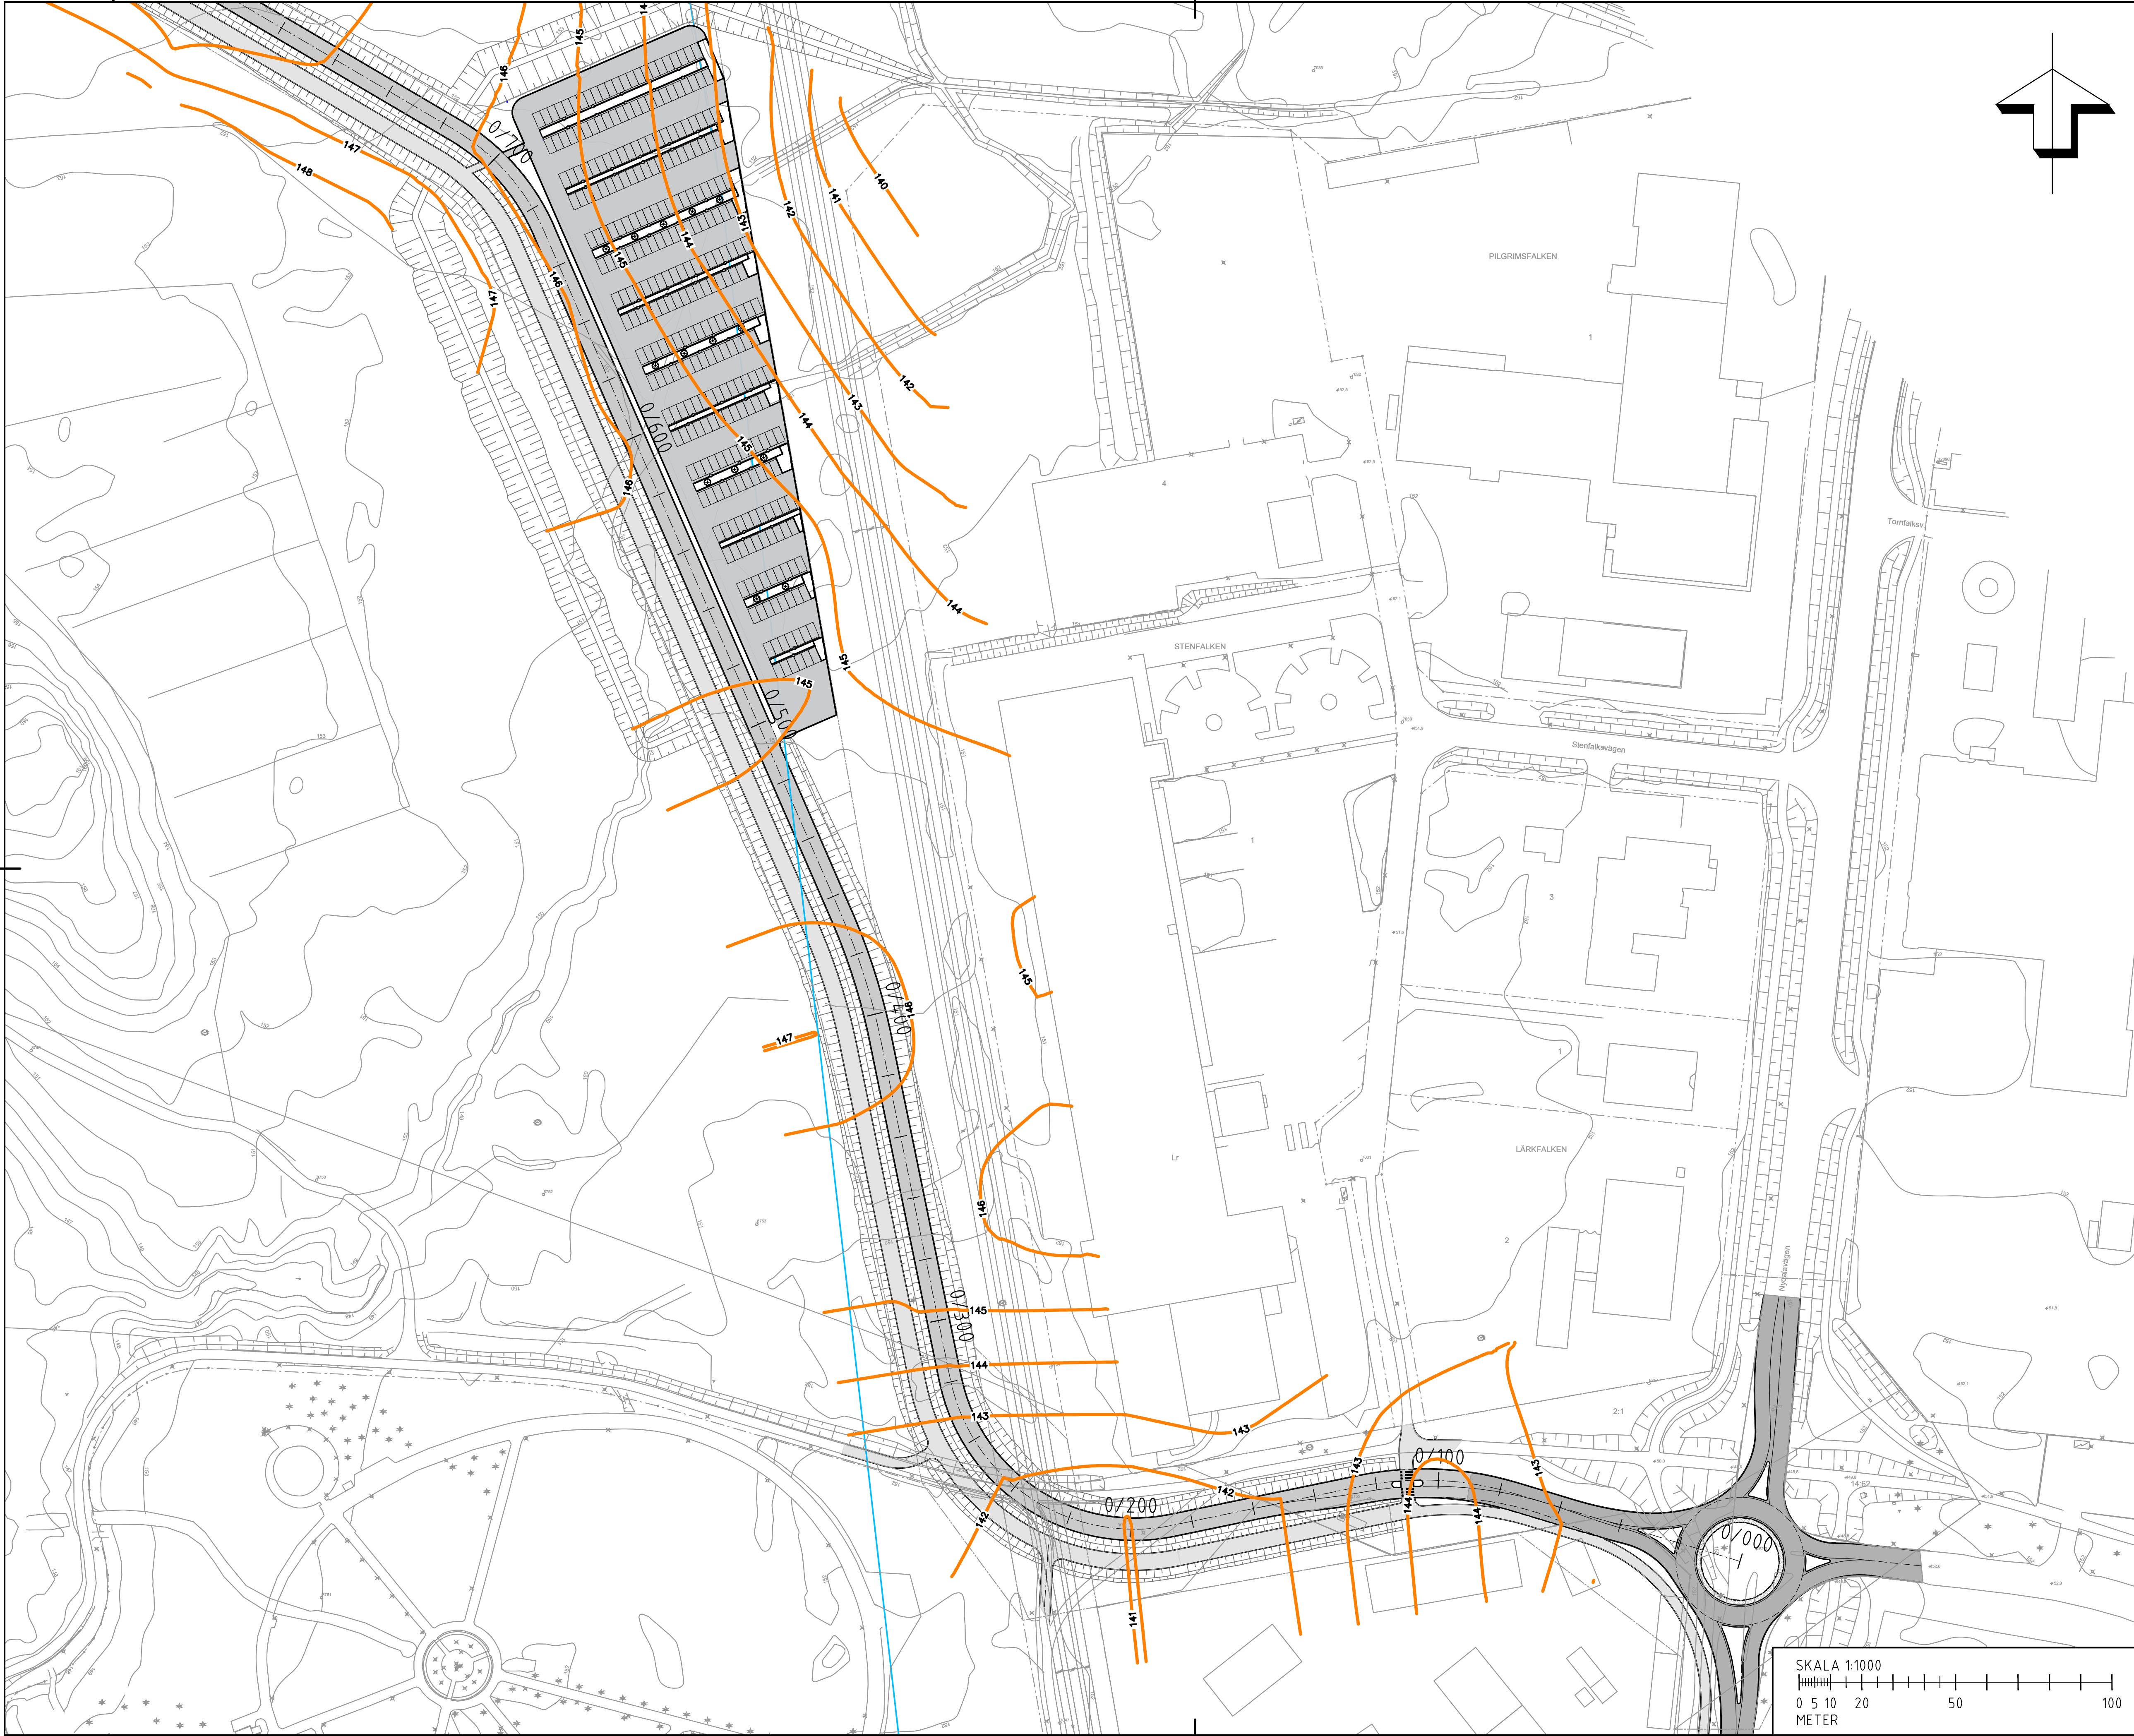
| SKALA<br>Plan: 1:1000 | A1<br>G-11-1-010 | NUMMER | BET |

| GEOTEKNISKA FÖRUTSÄTTNINGAR<br>TOLKAD NIVÅ UNDERKANT LERA | | | |

| Ritningsnummer | Innehåll | Skala |
|---|---|---|
| G-11-1-010 | Översiktsplan, tolkad nivå underkant lera | 1:1000 (A1) |
