VÄRNAMO FOTBOLLSARENA DEL AV LJUSSEVEKA 2:1,  
VÄRNAMO KOMMUN. NYBYGGNATION AV  
FOTBOLLSARENA, TILLFARTSVÄG OCH PARKERING  
PM GEOTEKNIK, STABILITET OCH RISKHANTERING

2023-01-17

PM Geoteknik, Stabilitet och riskhantering

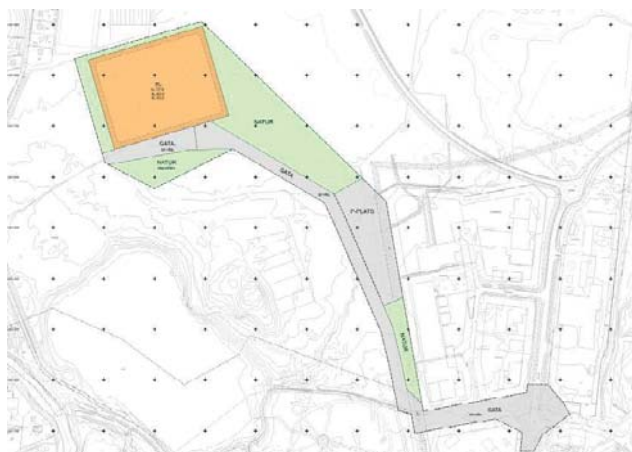
**Figur 1.2. Förslagen utformning i Detaljplan för fotbollsarena samt tillfartsväg. Arenaområde markerat i orange, naturmark i grönt och tillfartsväg samt parkeringar i grått (Värnamo Kommun, Dnr. PLAN 2022.1568, daterad 2022-09).**

Planerad byggnation i samband med föreliggande entreprenad utgörs av en fotbollsarena i områdets nordvästra del med en anslutande tillfartsväg och parkeringsplatser, se **Figur 1.2**.

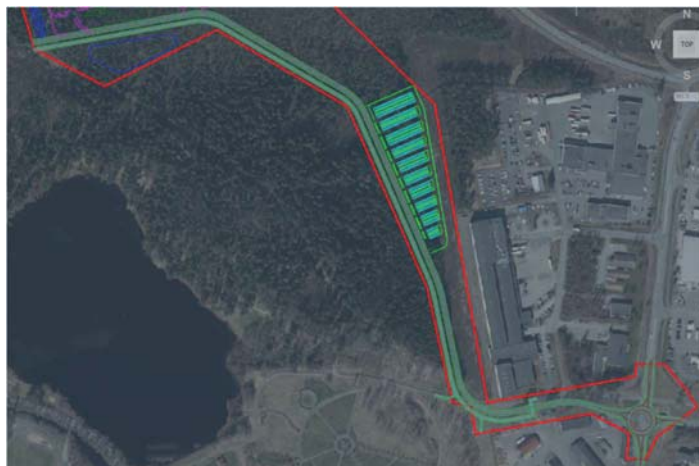
*Figur 1.4. Förslagen utformning för tillfarts- samt GC-väg till fotbollsarenan med anslutande parkering. Kantlinje för planerad detaljplan i rött, planerad tillfarts- samt GC-väg i grått och parkeringsutformning i grönt (utformning enl. situationsplan, daterad 2022-10-21).*

Till arenan ansluts en tillfartsväg i dess södra del som skall anslutas till genomfartsväg genom planerat bostadsområde väster om arenaområdet. Tillfartsvägen planeras användas som byggväg i entreprenadskedet och skall senare användas som tillfartsväg för biltrafik och genomfartsled för busstrafik. Längsmed tillfartsvägen på dess västra/ vänstra sida löper en GC-väg. På tillfartsvägen, ungefärligt halvvägs från dess anslutning till Nydalavägen via ny rondell planeras ca 300 parkeringsplatser, se **Figur 1.4**.

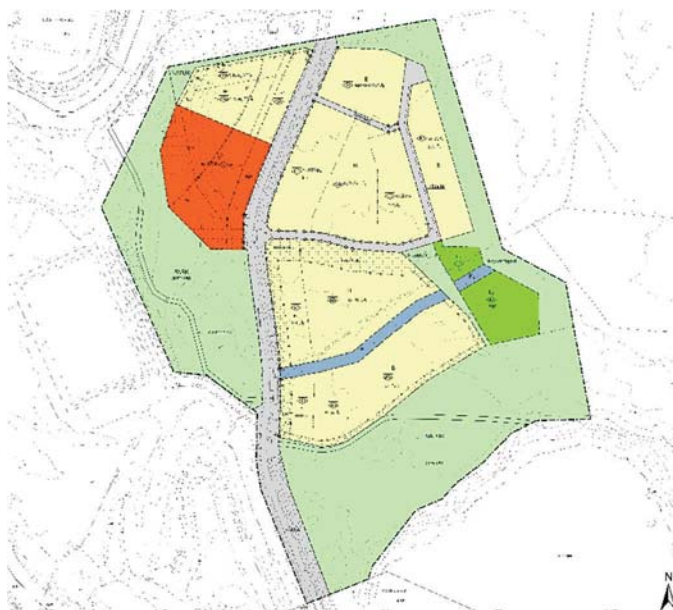
*Figur 1.5. Förslagen utformning i detaljplan för det intilliggande bostadsområdet. Mark för planerade bostäder anges i gult, planerad skola i rött, naturmark i ljusgrön och koloniområden i grönt (Värnamo Kommun, Dnr. 17.2324.21, daterad 2020-09).*

I anslutning till aktuellt undersökningsområde planeras ett nytt bostadsområde med skola väster om aktuellt område.

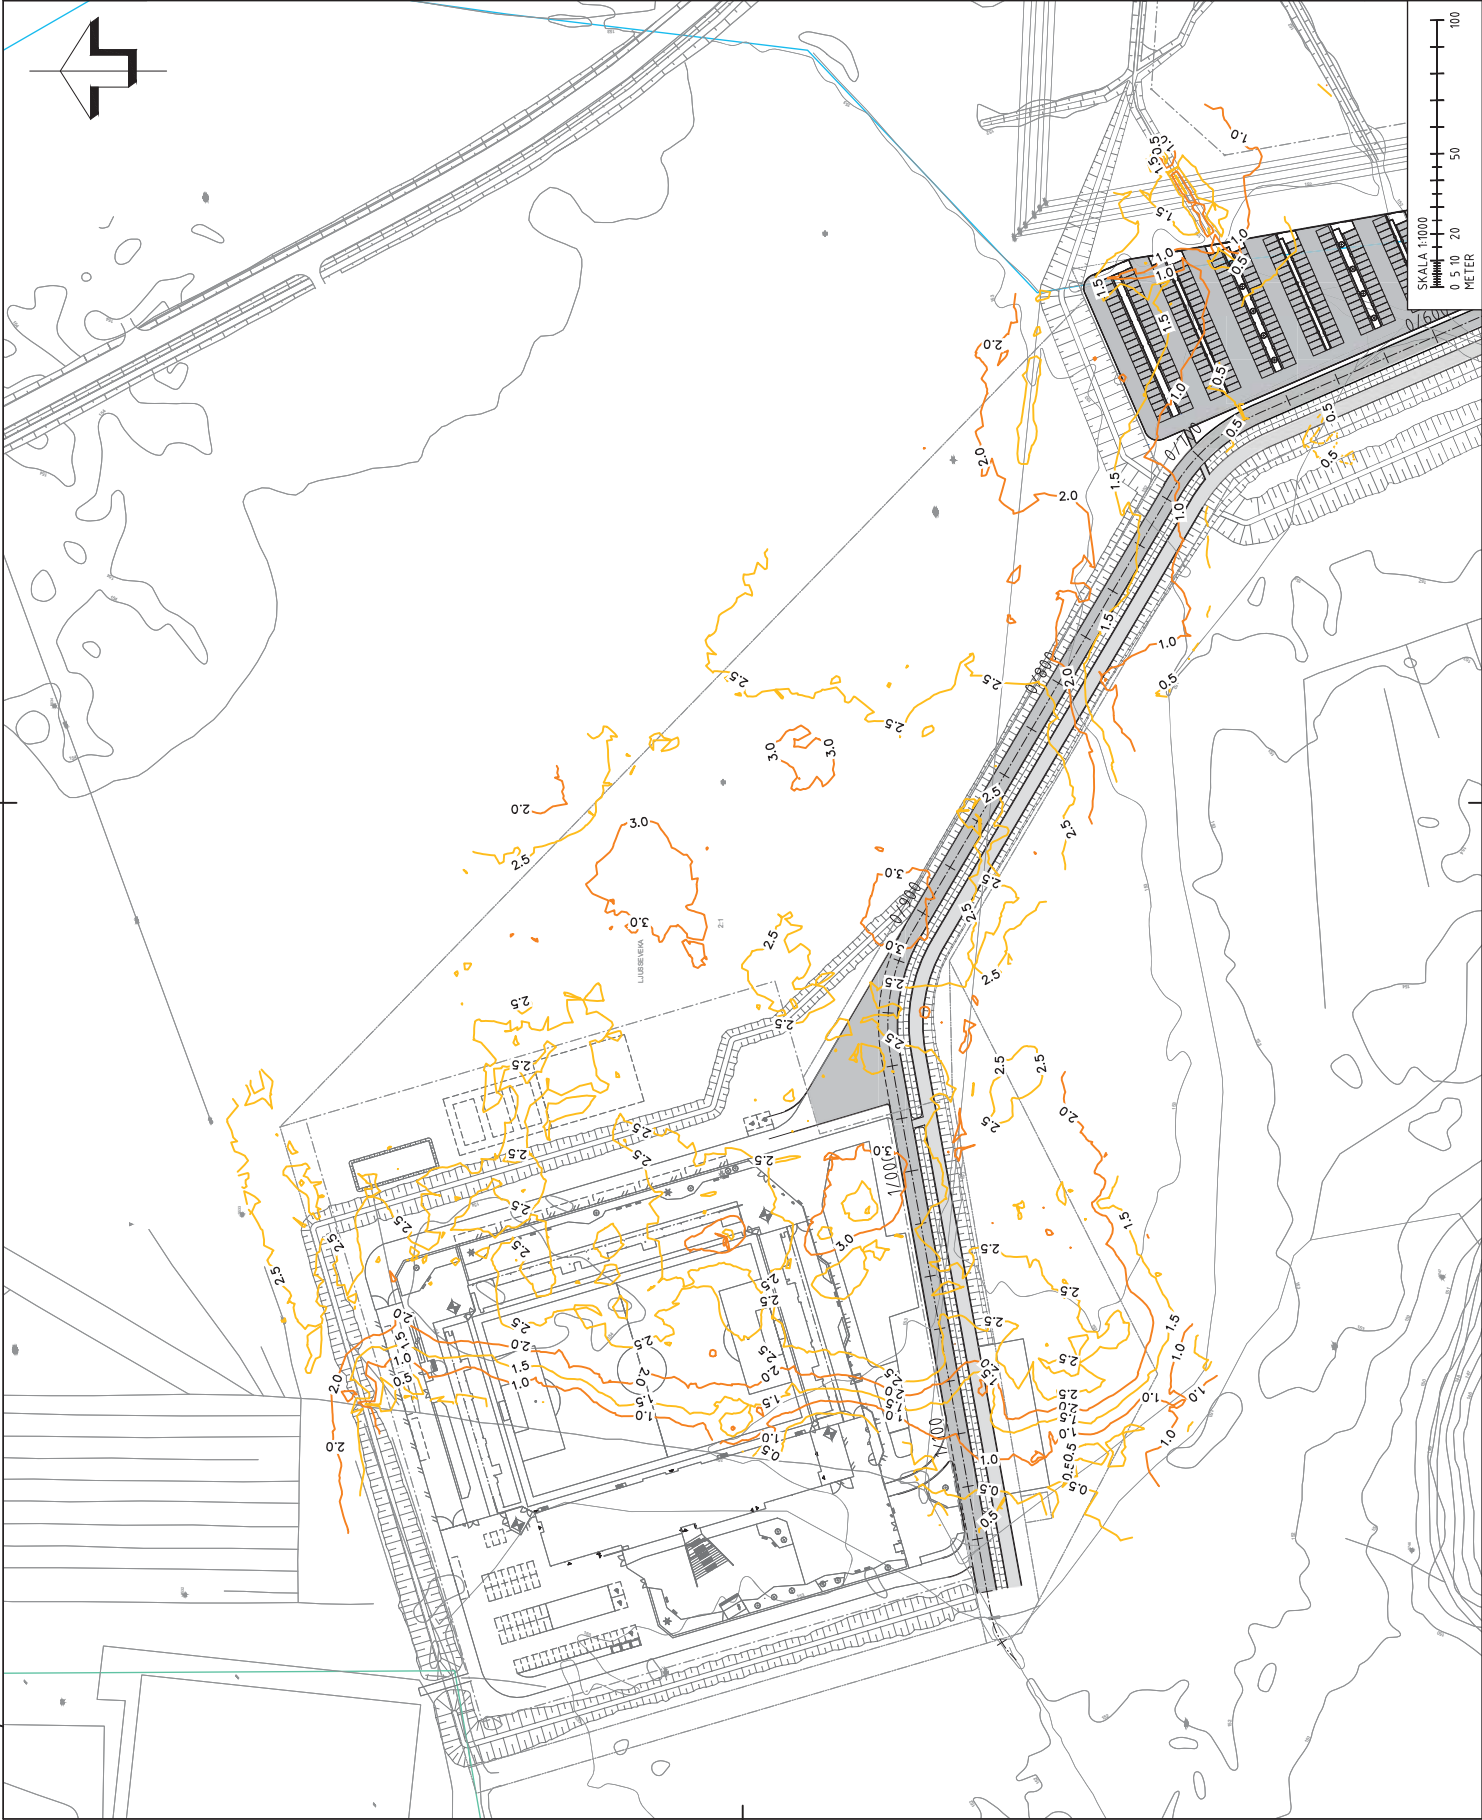
SKALA 1:1000  
Plan: 1000  
G-11-1-001

GEOTEKNISKA FÖRUTSÄTTNINGAR  
TOLKAD MÄKTIGHET TORV  
JÄMFÖRT MED TERRÄNGMODELL

| Ritningsnummer | Innehåll | Skala |
|---|---|---|
| G-11-1-001 | Översiktsplan, torvmäktighet | 1:1000 (A1) |
