**Tjänsteskrivelse – Föreläggande enligt  
Miljöbalken om provtagningsplan Ljusseveka 2:23  
med flera****Ärendebeskrivning**

# Provtagningsplan Ljusseveka 2:23 m fl Värnamo

Miljöteknisk undersökning avseende mark,  
grundvatten, ytvatten och sediment

*Reviderad augusti 2025*

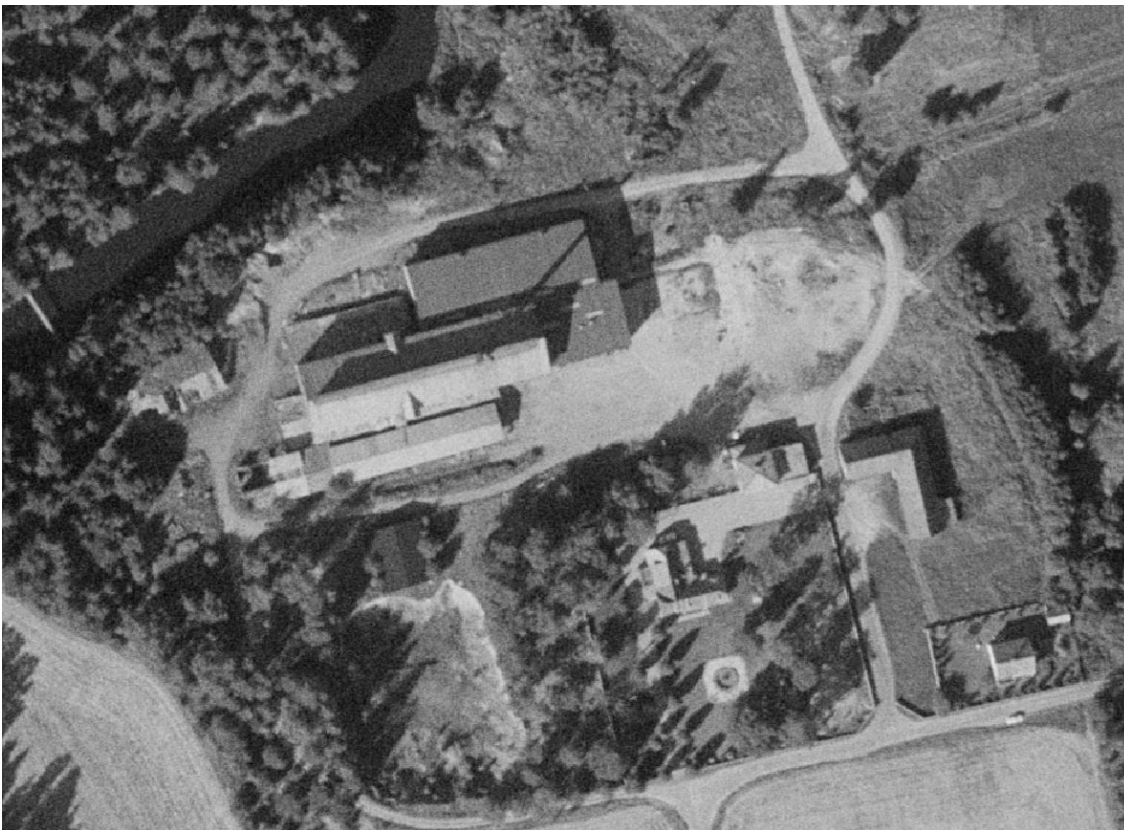
Figur 3. Flygbild 1972, norra delen av Tegelbruket har rivits, ny tegelbyggnad som finns idag. ©Lantmäteriet

Historiska flygbilder från 1972, 1982, 1993, 1998 har beställts hos Lantmäteriet för att om möjligt urskilja lägen för brandövning, byggnader eller andra aktiviteter. Inga verksamheter kopplade till brandövning noteras på bilderna. Den norra delen av tegelbruket revs uppenbarligen enligt en analog flygbild i Geolex (Lantmäteriet) före 1970, huvudbyggnaden överensstämmer med den beställda flygbilden från 1972, se Figur 3 och Figur 4.

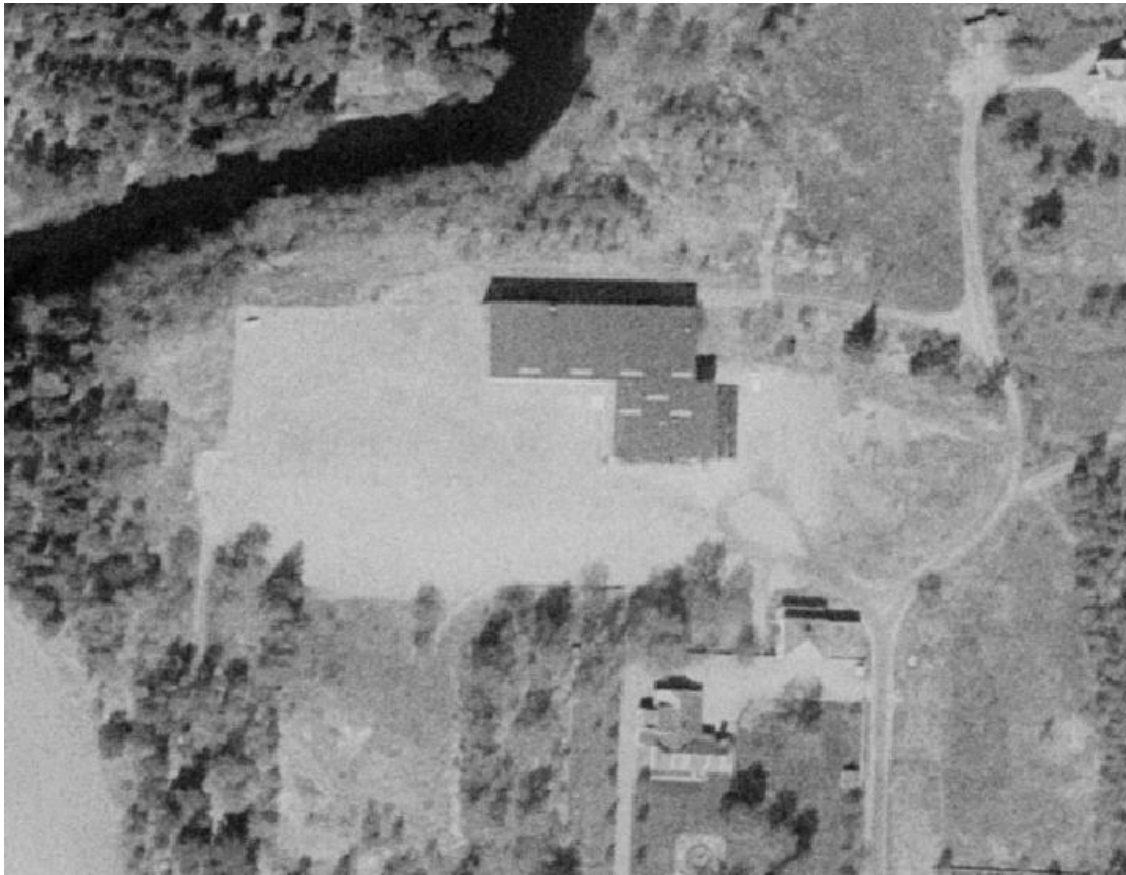
Figur 4. Flygbild 1982, efter rivning av tegelbruket och syns gör de tegelbyggnader som brukades av Värnamo räddningstjänst för förråd och brandövning mm, vilka fanns 1970-72.

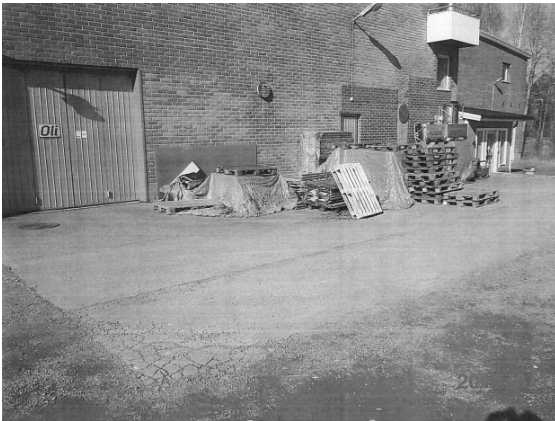
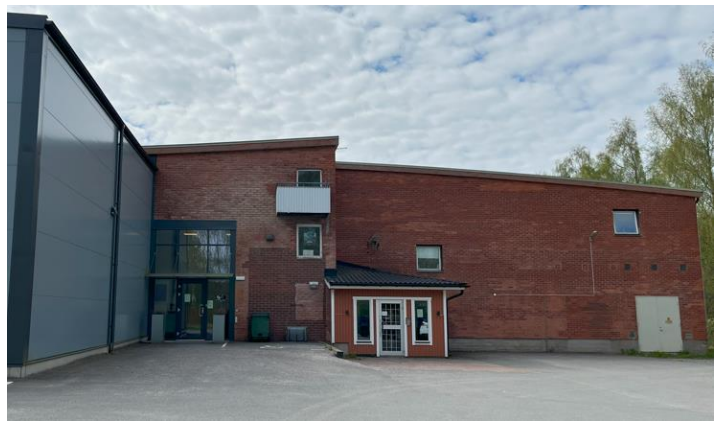
Figur 5. Övningar ska genomföras i och framför byggnaden (vid balkongen och armaturen). På den svartvita bilden syns dagvattenbrunn R1809 framför tidigare port. Till höger bild från platsbesök maj 2024 där balkongen syns och den nya tillbyggnaden i grått.

Östra sidan av byggnaden som användes som övningsplats för vatten och skum, Figur 5. Vatten och skum rann till dagvattenbrunnar samt infiltrerade i omgivande mark. Enligt uppgifter i MIFO-blanketten leddes dagvatten troligen direkt till Lagan. Övning skedde också vid invallning på norra sidan byggnaden, mot Lagan, Figur 6. Till höger är bilder från platsbesöket.

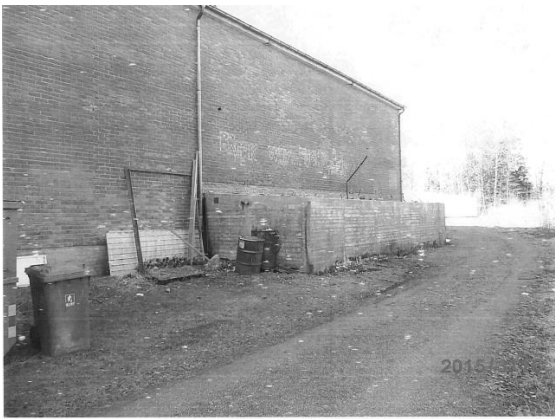
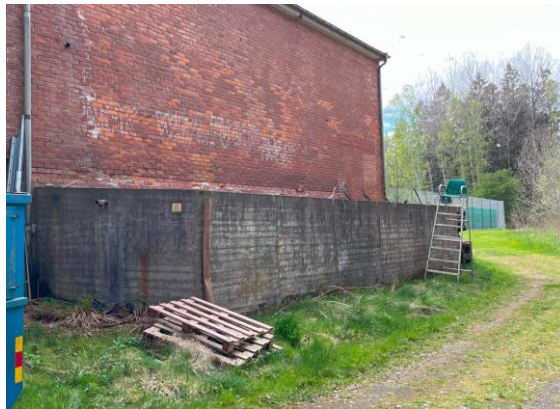
Figur 6. Muren efter invallning av oljecistern. Invallningen utnyttjades också för övningar. Då fanns oljecisternen i invallningen som var försedd med tak. Marken utanför invallningen är inte hårdgjord.

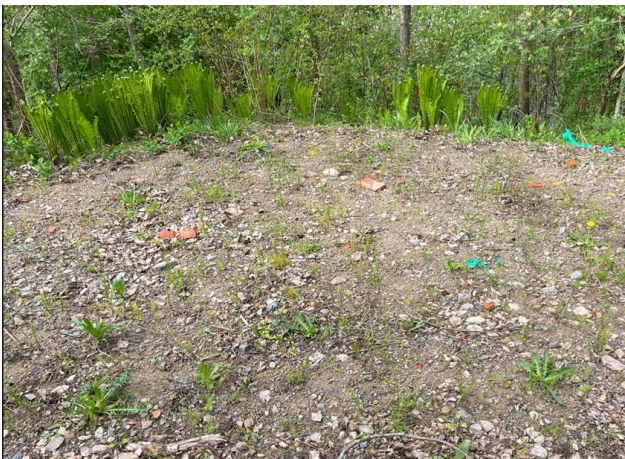
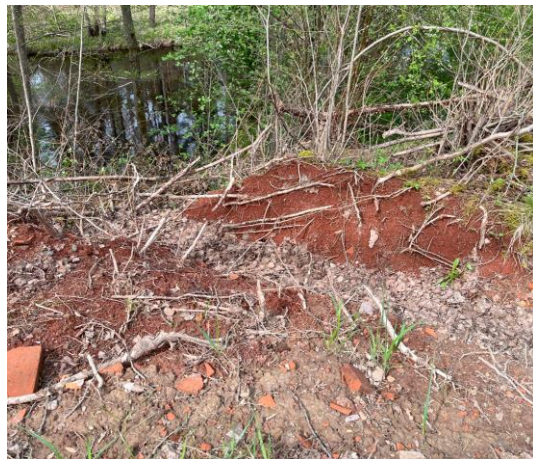
Figur 7. Typisk bild på släntfyllning mot Lagan i norr.

Marken i norr, mot Lagan utgörs av utfyllda områden med bitvis stort innehåll av rester från tegelbruket. I Figur 7 visas exempel på ytlig fyllning och på den högra bilden syns Lagans vattenspegel. I Figur 8 syns en vattenspegel i ett låglänt område mot Lagan och dagvattenbrunn med nytt lock utmed grusvägen precis norr om cisterninvallningen. Ett flertal brunnar noteras i terrängen nordöst om verksamheten, Figur 9.

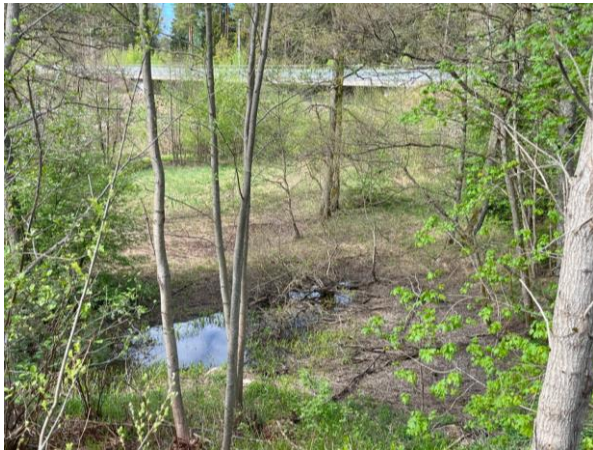
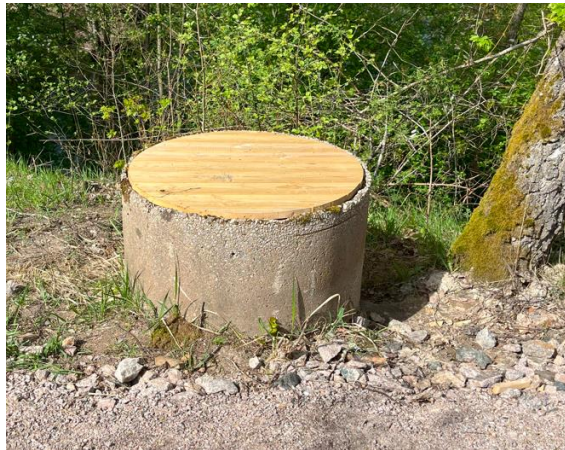
Figur 8. Ytvattenspegel på flack yta mot Lagan, möjligt läge för ytvattenprov för beskrivning av risk för spridning till ytvatten. Till höger dagvattenbrunn enligt uppgift från bsv, 2020. Brunnen ligger precis norr om cisterninvallningen.

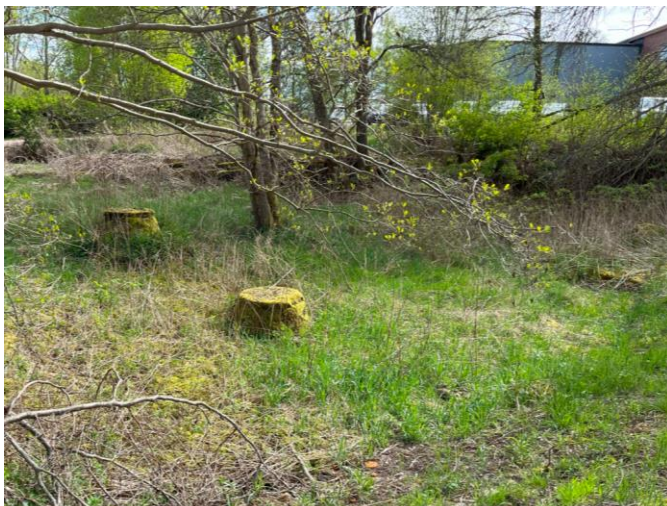
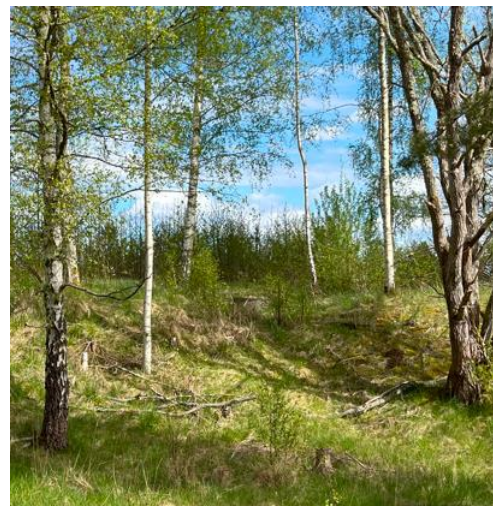
Figur 9. Flera förmodade dagvattenbrunnar noterades i kringliggande terräng nordost om verksamheten. Dessa bör kartläggas och provtas.

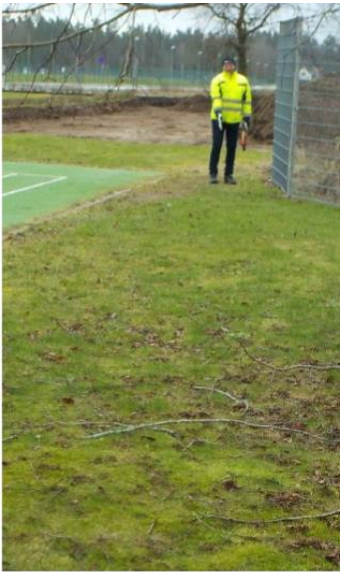
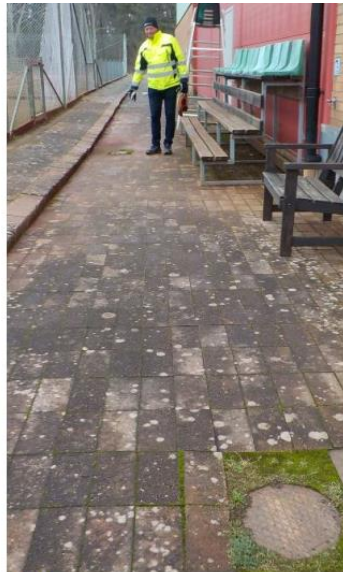
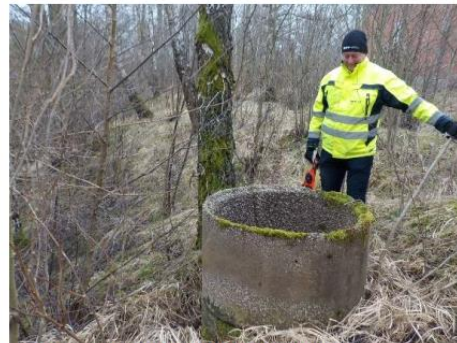
Ungefärlig sträckning dagvattenledning från padelbanor (i bakgrunden) mot söder...väster om Tenniscentret

...till samlingsbrunn för dagvatten vid slänt mot Lagen (norr om fastigheten)

Figur 11. Dagvattenledningar och uppsamlingsbrunn vid Lagen kartlades (bsv, 2020). (Figur 8)

I samband med åtgärden kartlades interna dagvattenledningar, se Figur 11 men dessa provtogs troligen inte.

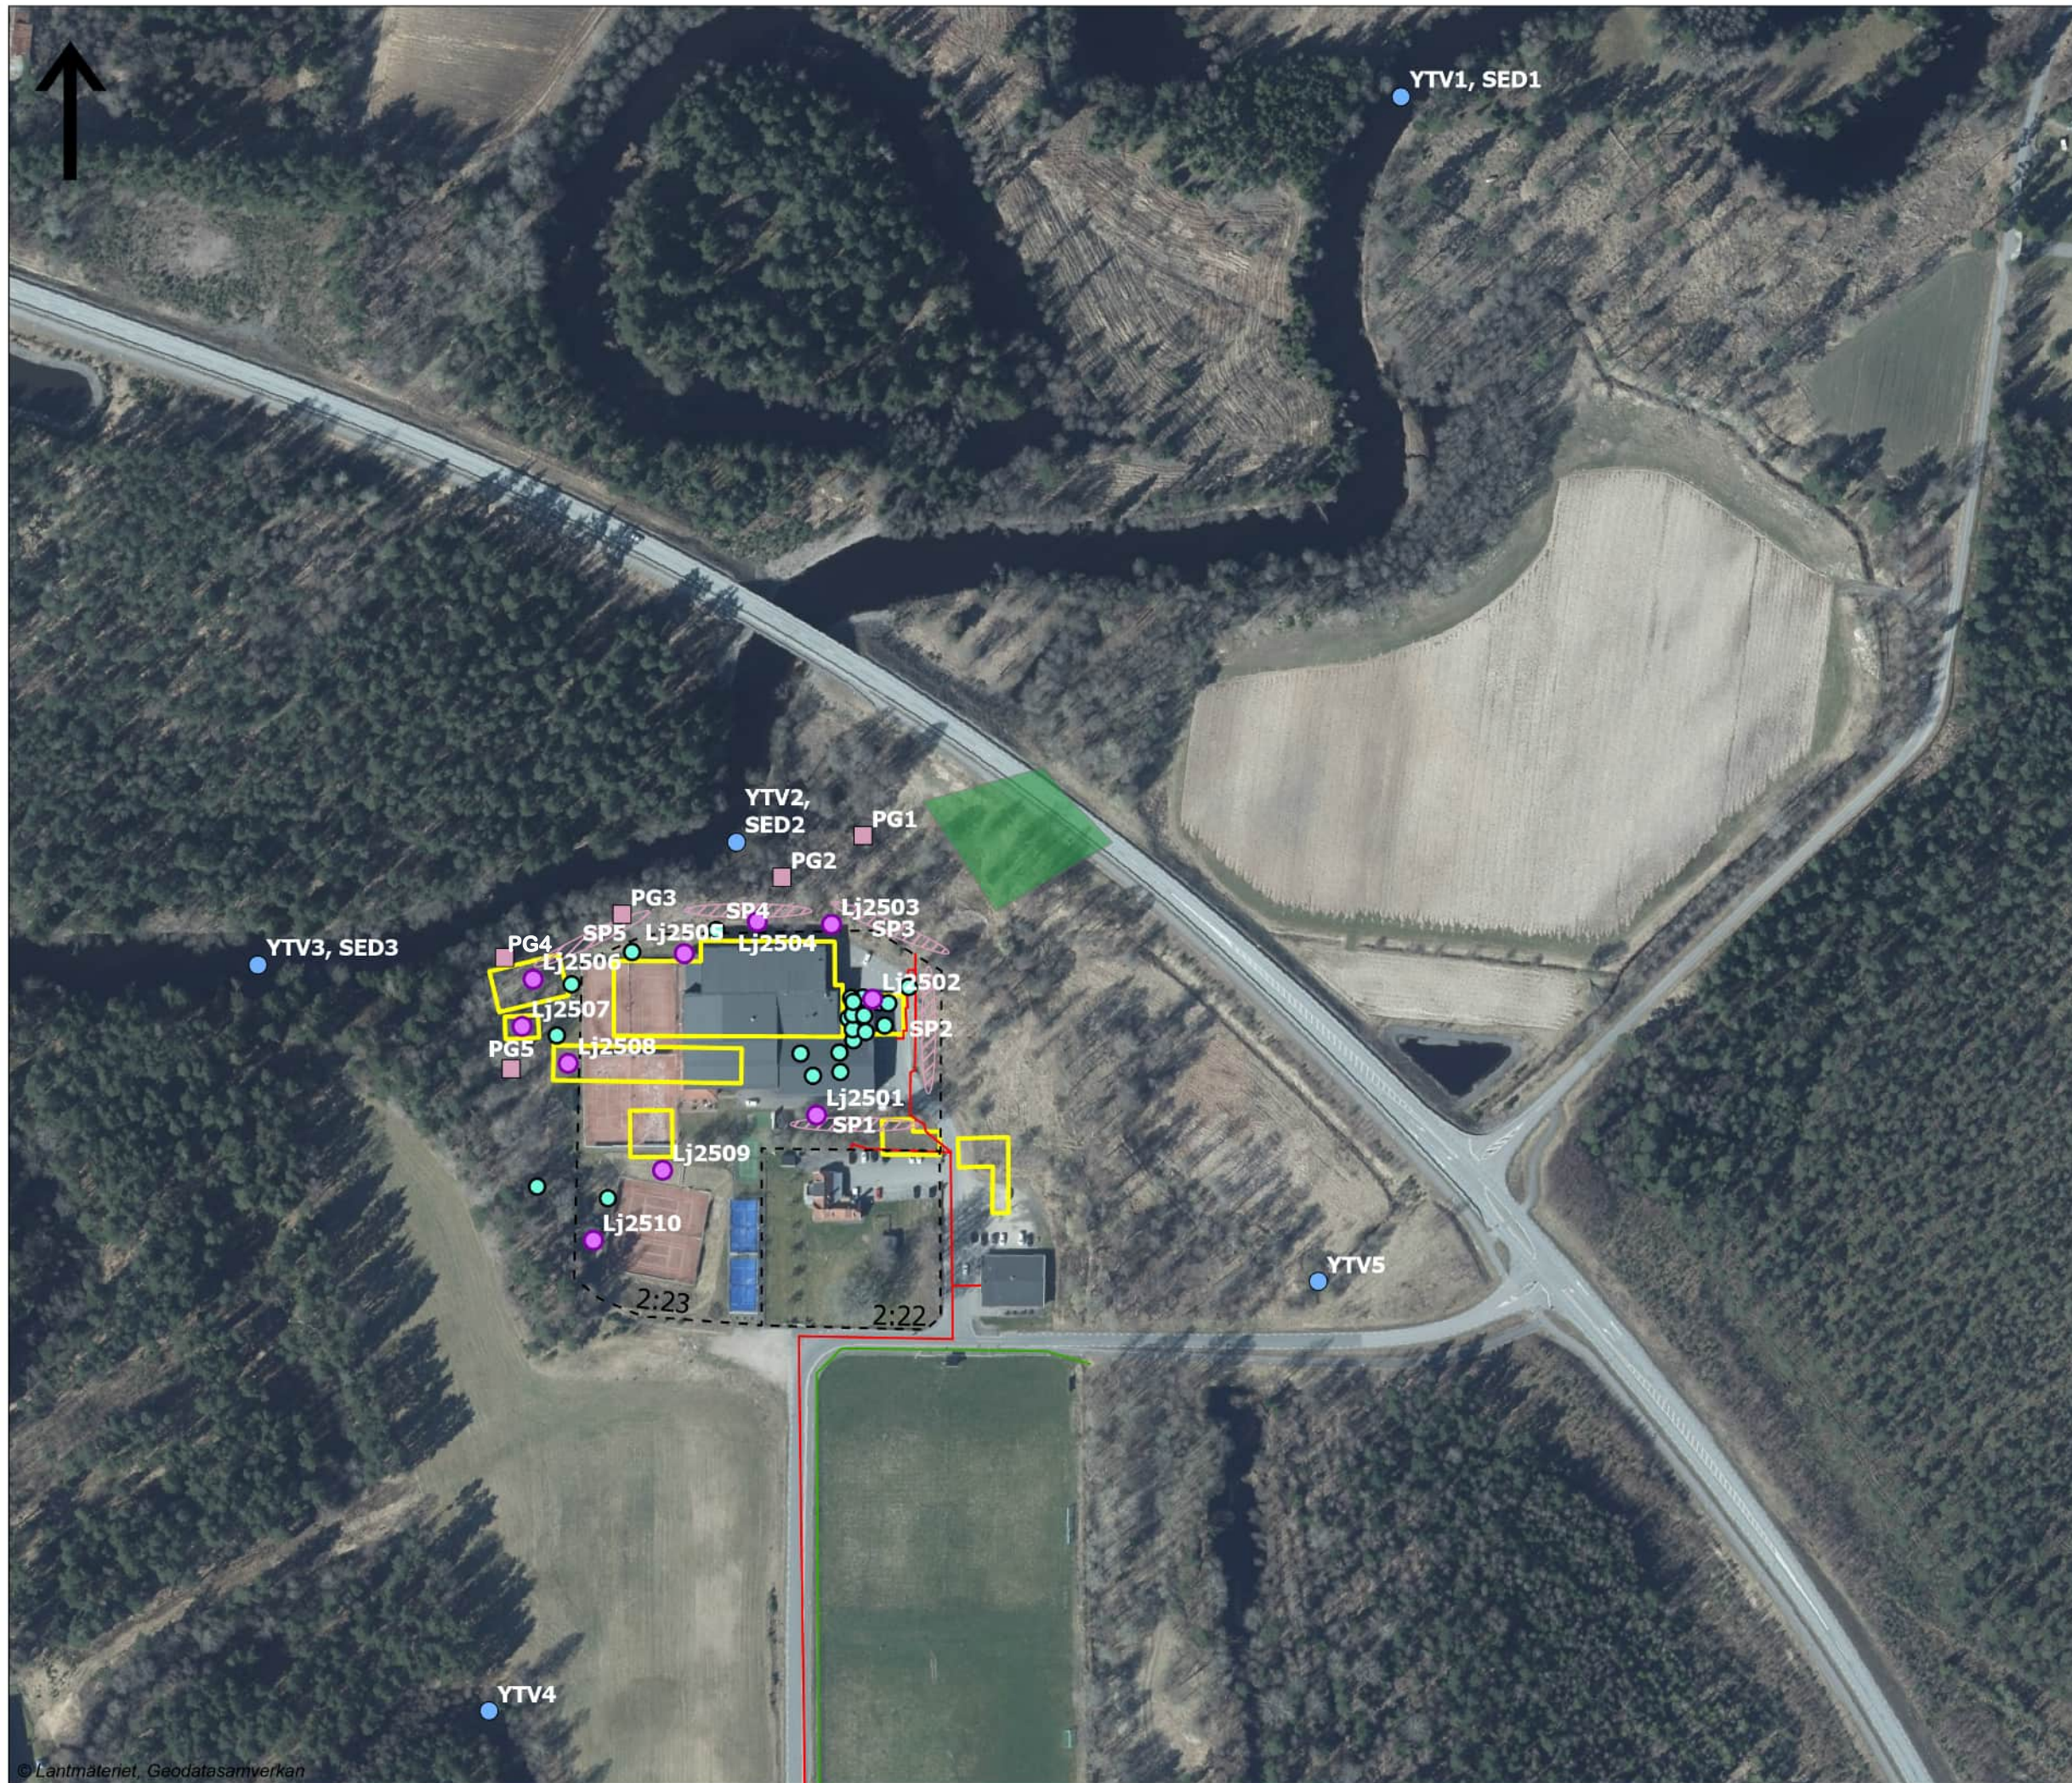
## BILAGA 2B

### Situationsplan

Provtagningen utförs med skruvborr monterad på borrhandsvagn. Jordprov tas ut i ca 10 punkter (Lj2501-Lj2510), se lägen i provtagningsplanen i bilaga 2a-b. Prover uttas i skikt beroende på jordlager, alternativt halvmetersvis om avvikande jordlager inte noteras.

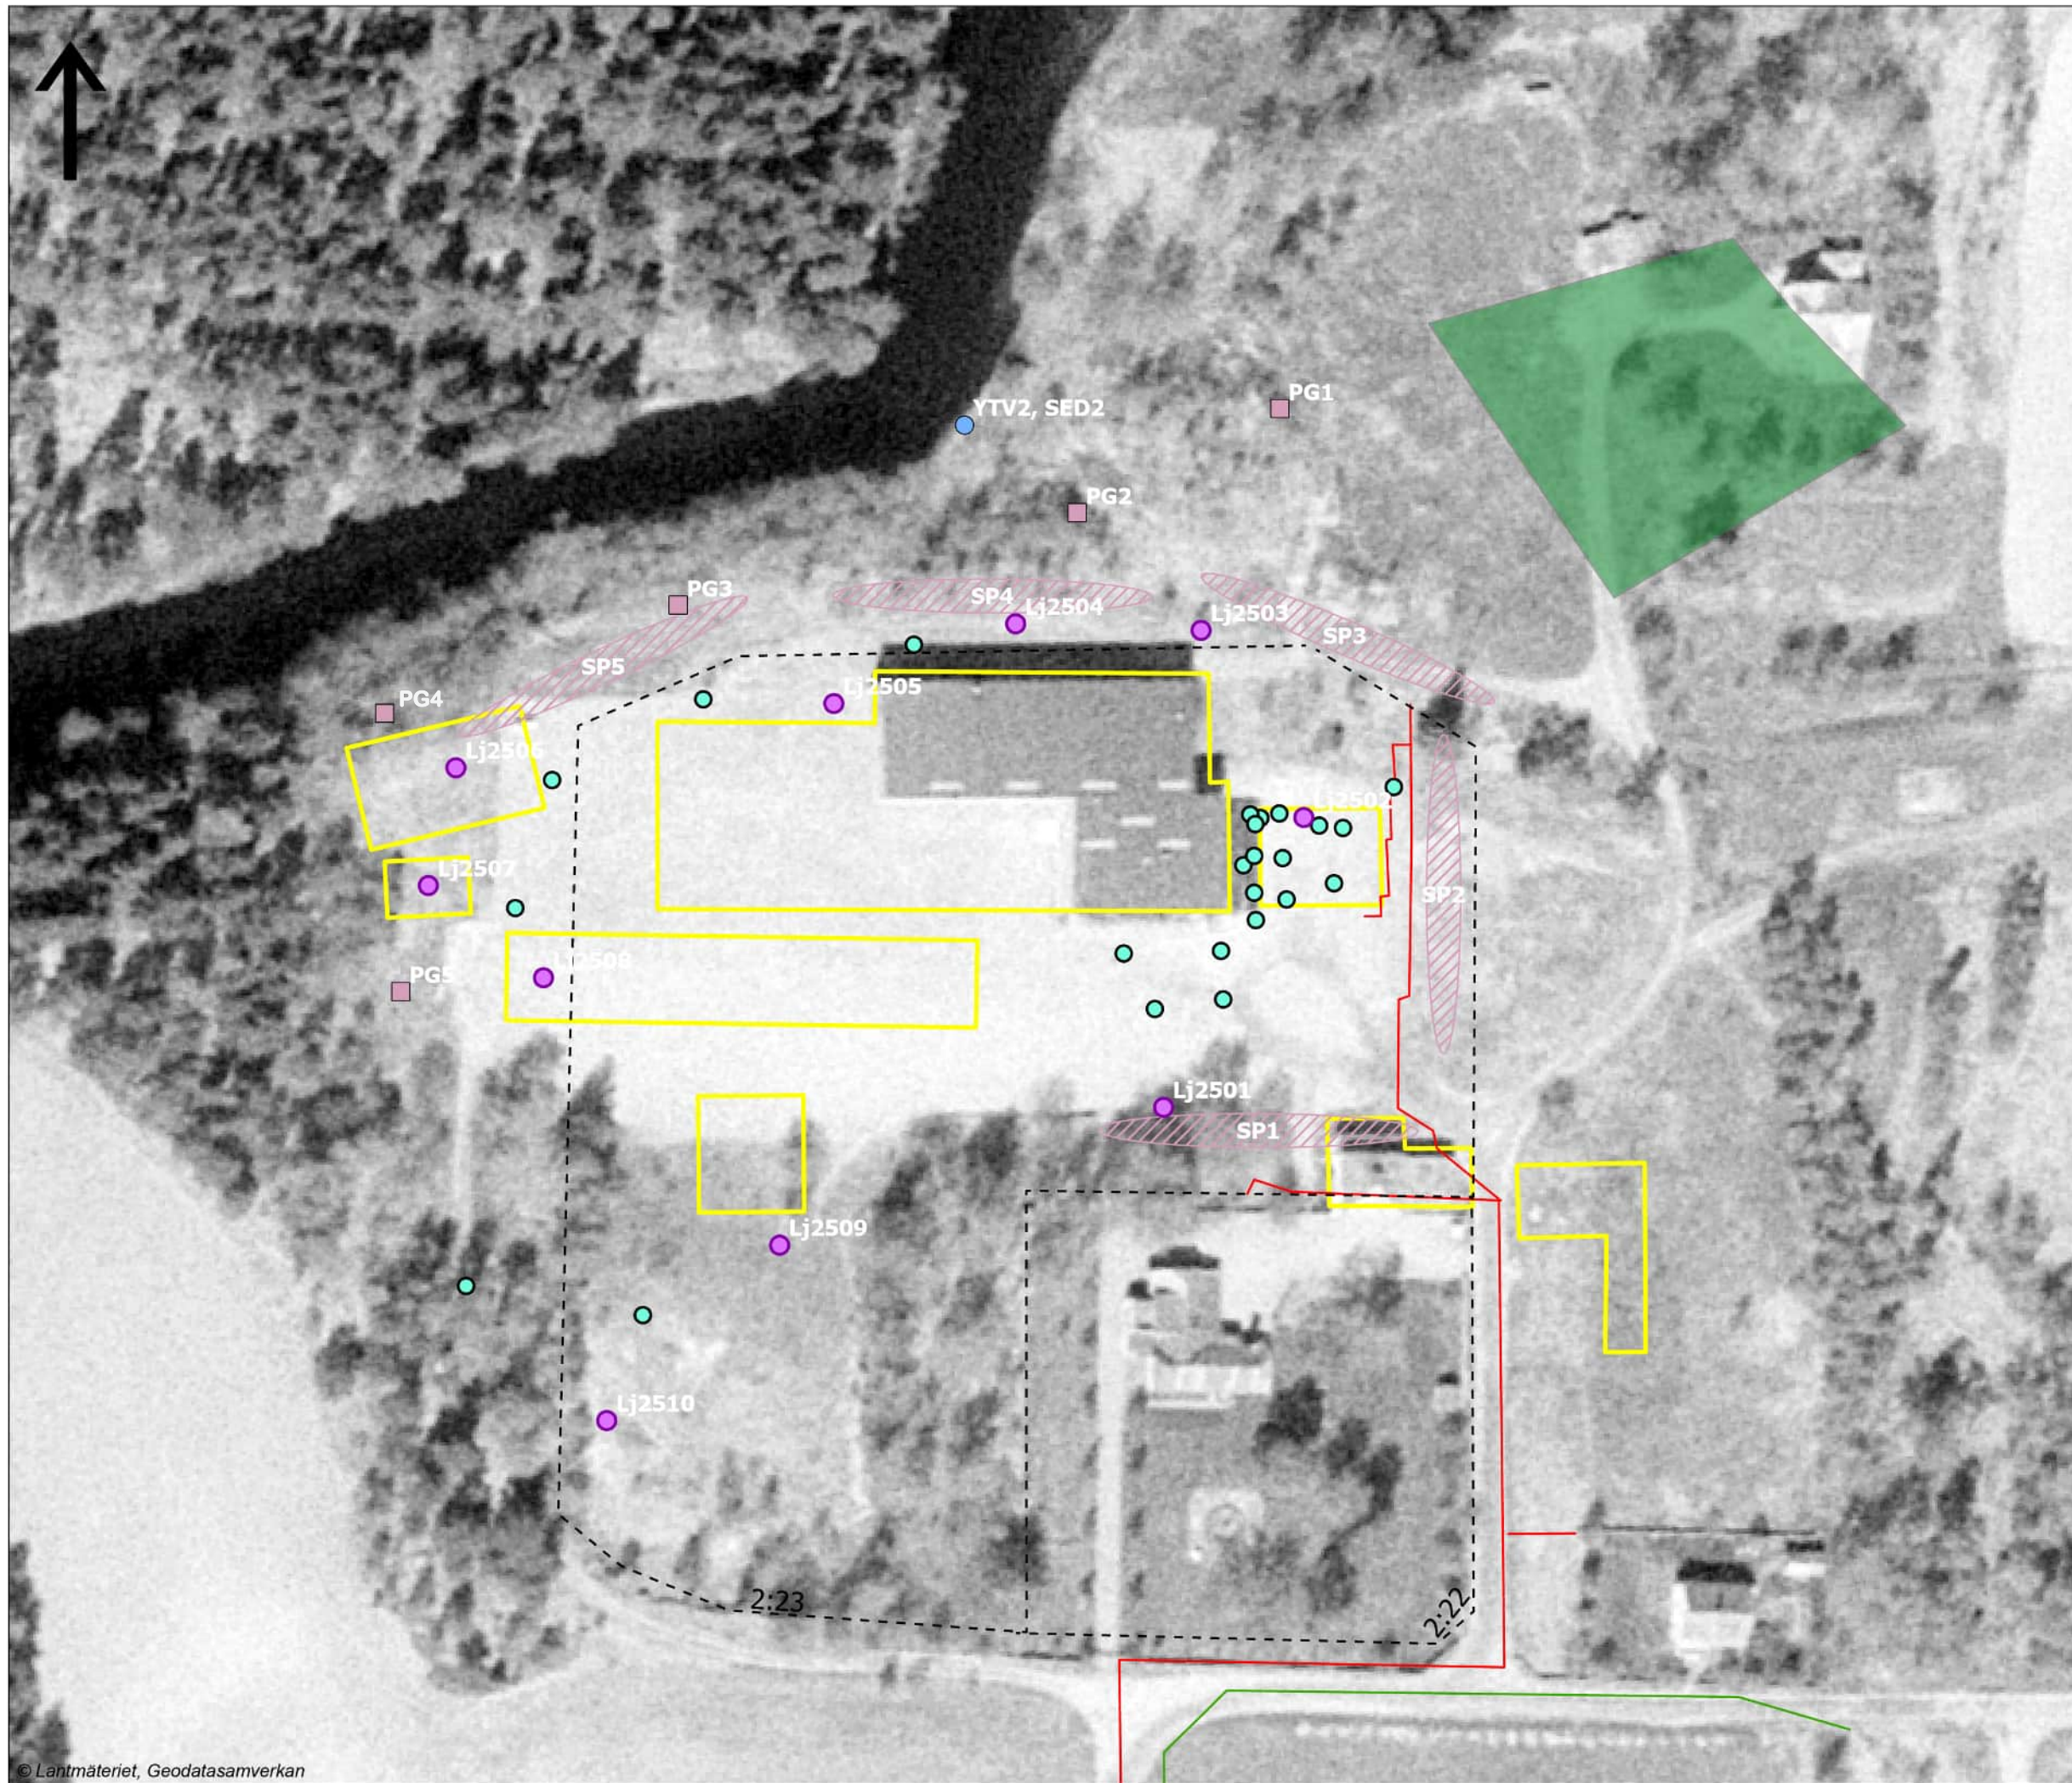
## BILAGA 3

Flygfoto 1982
